# RETOUR D'EXPERIENCE DU VIEILLISSEMENT DE GEOSYNTHETIQUES DE 15 ANS D'AGE

## FEEDBACK FROM AGING OF 15 YEARS OLD GEOSYNTHETICS

H. BAROUDI  
Ph. FORNAGE  
A. THOUZEAU  
Ph. COTTOUR  
INERIS

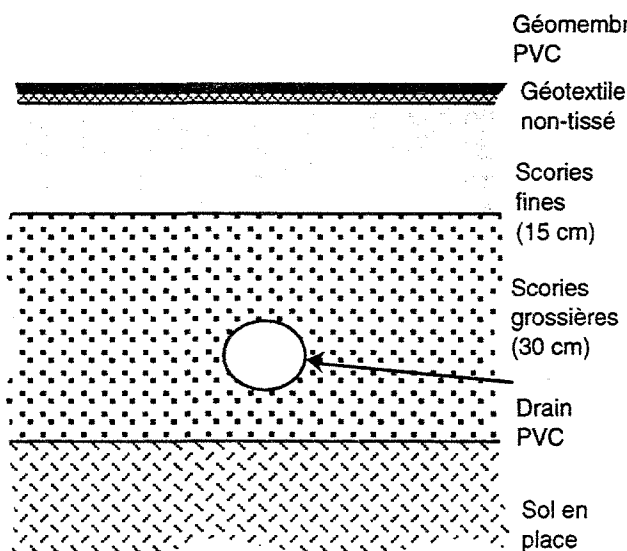
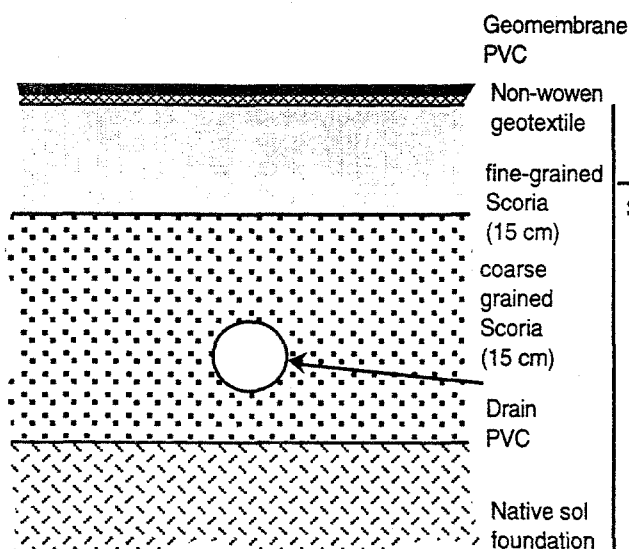
Fig. 1 : Coupe schématique du fond du bassin

L'étanchéité des deux bassins est assurée par une géomembrane noire en PVC plastifié, constituée de lés soudés. Cette dernière est protégée du poinçonnement par un géotextile non tissé sur toute la surface du bassin. Un drainage inférieur a été prévu pour évacuer les eaux qui remontent à la surface à partir du printemps. La couche de drainage en fond de bassin a été réalisée à l'aide de scories de granulométrie décroissante (cf figure 1).

Two adjacent basins were designed in the site. The lining system was constituted by a PVC-P geomembrane. The geomembrane was protected against puncture, by a non-woven geotextile. A drainage system was designed at the bottom of the basin, in order to drain irrigation water coming to the surface in spring. The drainage system is made of scoria of decreasing granulométry (cf fig.1).

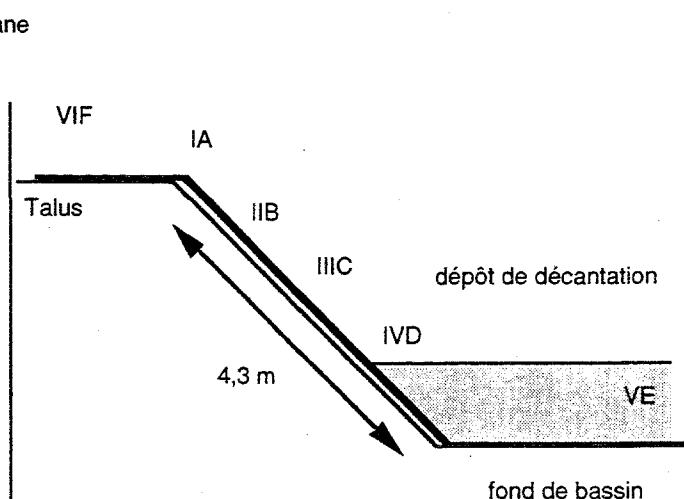
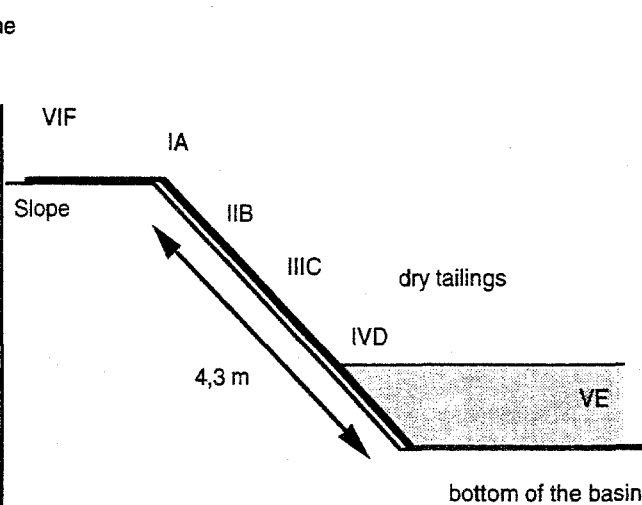
Fig. 2 Coupe du bassin et identification des points de prélèvement

Des prélèvements d'échantillons solides ont été effectués au fond d'un des bassins en vue d'analyses au laboratoire (figure 2)

Ces analyses ont révélé la présence de divers composés (Cu, Ni, Pb, Ag, As, P, NH<sub>4</sub>, CN, SO<sub>4</sub>). Le pH est de l'ordre de 4,5.

Samples have been removed from the site for laboratory analysis (fig.2).

The dry tailings in the basin contained different chemical products :  $C_u$ ,  $N_i$ ,  $P_b$ ,  $A_g$ ,  $A_s$ ,  $P$ ,  $NH_4^+$ ,  $CN^-$ ,  $SO_4^{2-}$ , with a pH of 4,5.

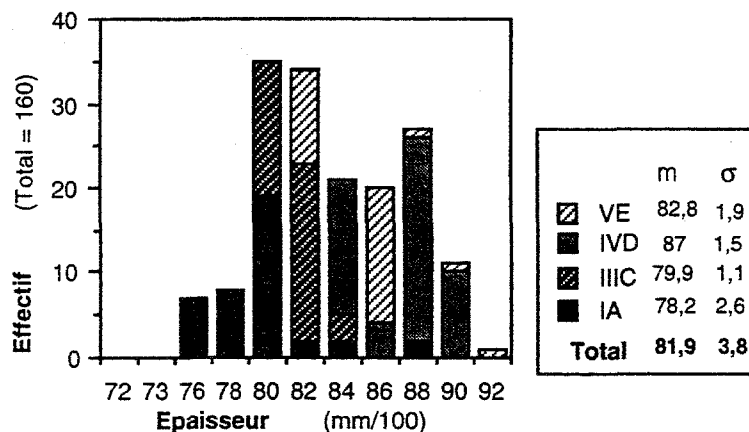
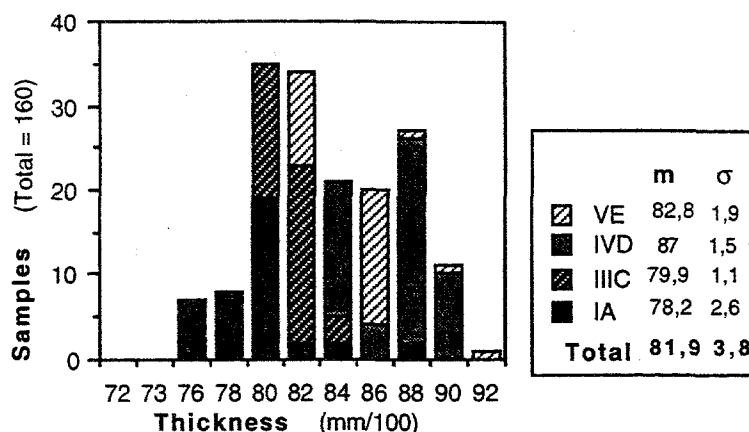
Fig 4 : Distribution de l'épaisseur des différents échantillons

Sur la membrane prélevée, 160 mesures d'épaisseur ont été réalisées dans des points localisés dans les zones exposées aux UV (IA et IIIC) et dans celles recouvertes par le dépôt (IVD et VE). L'épaisseur moyenne est de 0,82 mm (figure 4) avec une dispersion relativement importante. En l'absence de données sur l'épaisseur de la membrane d'origine, il est difficile de tirer des conclusions quant à l'évolution de celle-ci dans le temps. Néanmoins, l'examen de la répartition de l'épaisseur montre clairement que la différence d'épaisseur entre les zones exposées aux UV et celles couvertes, est de l'ordre de 10 %. Compte tenu des résultats expérimentaux de l'EPA (Doc. EPA/600/2-88/052, 1988), qui ont montré que l'épaisseur (et le poids) d'une géomembrane PVC diminue avec les expositions aux UV, et augmente avec l'exposition aux lixiviats, on peut supposer que la valeur de référence est située entre ces deux extrêmes (zones exposées/zones couvertes). Ainsi, on peut estimer grossièrement que **l'épaisseur de la géomembrane a varié dans une plage de  $\pm 5\%$  en 15 ans.**

On the sampled geomembrane, 160 measurements of the thickness were carried out in the points located in the zones exposed to UV (IA and IIIC) and in those covered by the tailings (IVD and VE). The average thickness is 0,82 mm with a relatively high variation ( $= 0,04$ ). Without data about the original geomembrane, it is difficult to give accurate conclusions on the absolute evolution in time of the thickness. However, the investigation of the distribution of thicknesses, shows clearly that there is a difference of 10 % between the thickness measured in areas exposed to UV and covered by a tailings. Taking into account the experimental results of EPA (Doc. EPA/600/2-88/052, 1988), showing that the thickness of a PVC geomembrane decreases with UV exposition and increases when exposed to liquids, we can suggest that the reference thickness is between the two extremes (exposed to UV/covered). Thus, we can estimate approximately that **the thickness of the PVC geomembrane varied in a range of 5 % during 15 years.**

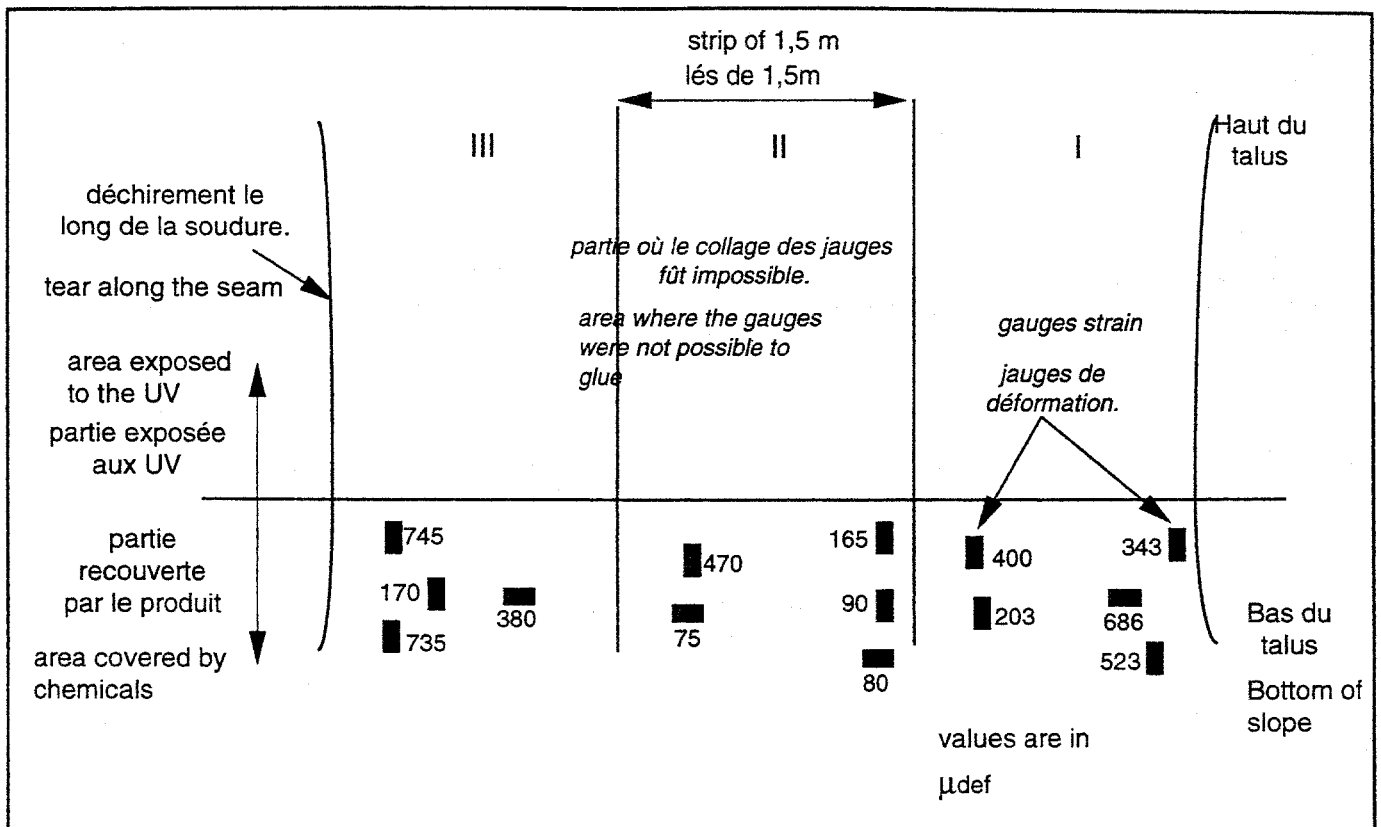
Des essais de mesures de déformation de la géomembrane ont été réalisés in situ. La mesure consiste à coller une jauge de déformation et ensuite à découper la membrane autour de celle-ci (principe de libération des contraintes). Pour mettre en oeuvre ces essais, trois lés ont été choisis sur le talus des bassins. Les valeurs mesurées sur les jauges disposées "verticalement" (direction haut-bas du talus) sont assez dispersées autour d'une moyenne de 0,4 mm d'allongement pour une longueur de 1 mètre. Les valeurs

obtenues avec les jauges disposées "horizontalement" sont plus faibles dans le lé central que dans les lés limitrophes (cf figure 3).

Globalement, ces très faibles déformations mesurées in situ s'expliqueraient par le fait que la membrane a été peu sollicitée mécaniquement.

Strain measurements of the geomembrane were carried out in-situ. The method consisted to glue a strain gage and cut the membrane around it (stress-relief). To carry out these tests, three strips were selected over the slope of the basin. The measurement values on the "vertical" gages (top-bottom direction) are scattered with an average of 0,4 mm elongation for a length of 1 m. The values measured in "horizontal" gages were low in the central strip in comparison to the others.

Globally, those very low measured strains, could be explained by the fact that the membrane was submitted to a small mechanical stress.

**Figure 3 : Mesures de déformations in-situ. Disposition des jauges et valeurs enregistrées**  
*In-situ measures of deformation. Gauges configuration and registreted values*

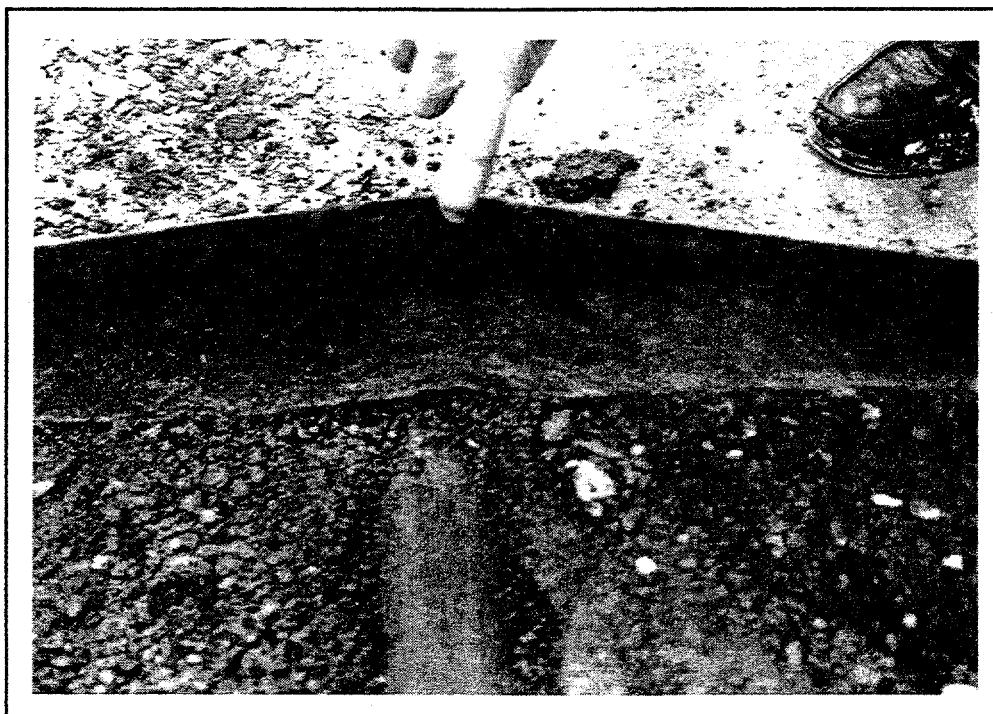
Sur la partie dégagée, il a été observé les défauts suivants : la membrane a été poinçonnée par des graviers de 15 à 25 mm de diamètre affleurant sur la couche de scories fines ; des déchirements ponctuels ont été causés par des empreintes de chaussures de travail dans la couche d'apprêt lors de sa pose.

In this cleaned part, where the geomembrane remained protected, several failures were observed : the geomembrane has been punctured by gravels of 15 to 15 mm diameter present over the fine-grained scoria. Also, local tearing occurred by footprints in the scoria layer during its laying. The seams have been tested by the vacuum box. There was no apparent leachate, except in the locations where the membrane is punctured.

**Photo 2 :** Vue du fond de bassin  
*View of the bottom of the basin*

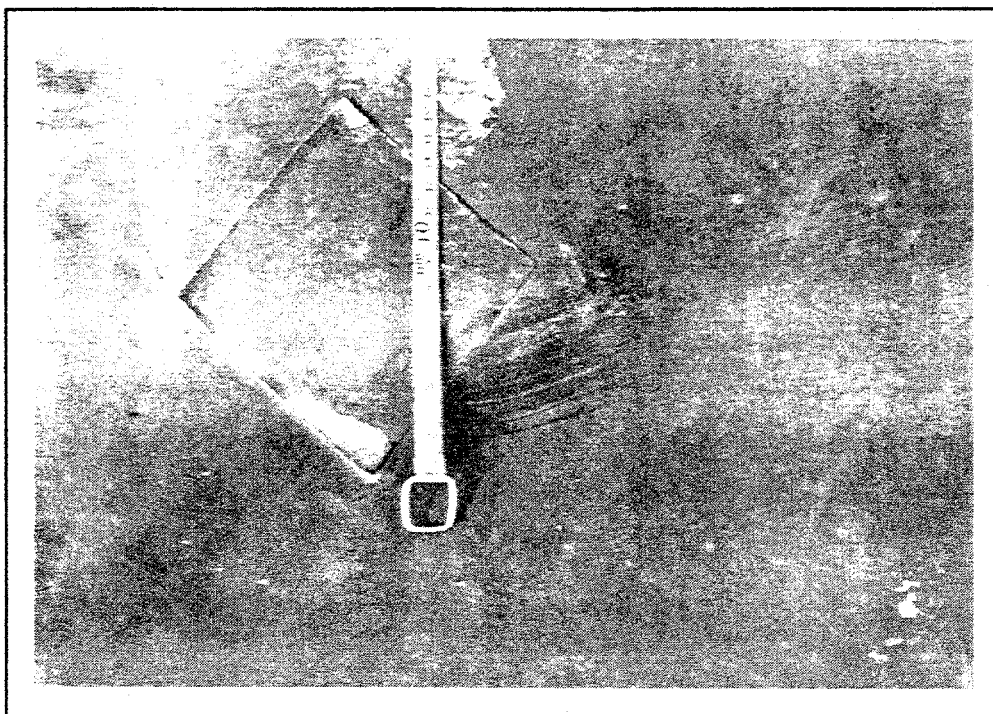
**Photo 3 :** Rustine de réparation de la géomembrane  
*Repair of the geomembrane*
