# AMENAGEMENT ET VALORISATION D'UNE ANCIENNE CARRIERE SOUTERRAINE – LES THERMES TROGLODYTIQUES DE JONZAC

## DEVELOPMENT OF THE CAVE THERMAL BATH IN JONZAC

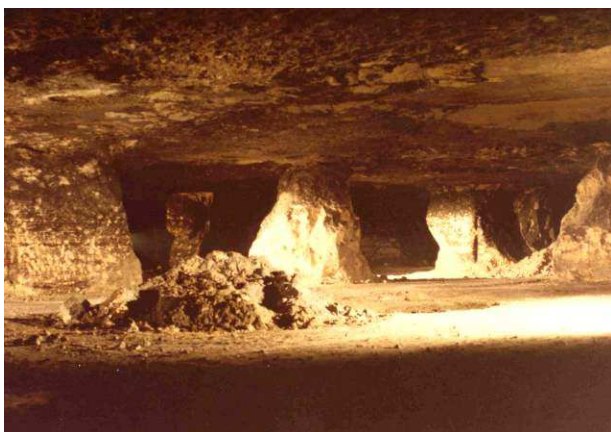
La carrière souterraine a abrité, durant la seconde guerre mondiale, un important dépôt d'explosif allemand qui a sauté fin 1944. Une bonne partie des désordres géotechniques observés peut d'ailleurs être imputée à ces explosions et éventuellement à l'incendie qui s'en est suivi dans les galeries.

Photo 1: Aspect en 1985 de la carrière laissée en l'état

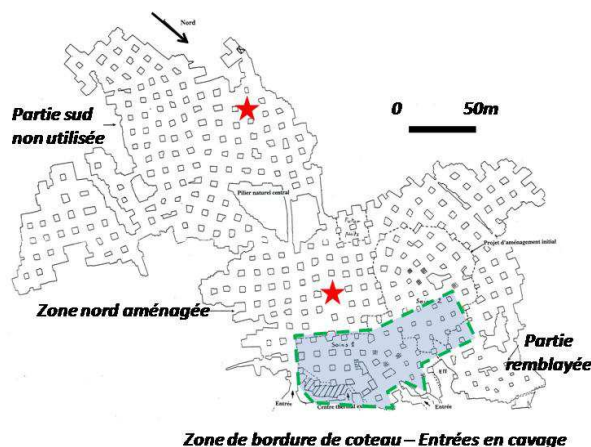
Figure 1: Plan de la carrière Heurtebise : en bleu, le secteur actuellement occupé par les thermes – étoiles rouges, les principales zones d'explosion de 1944

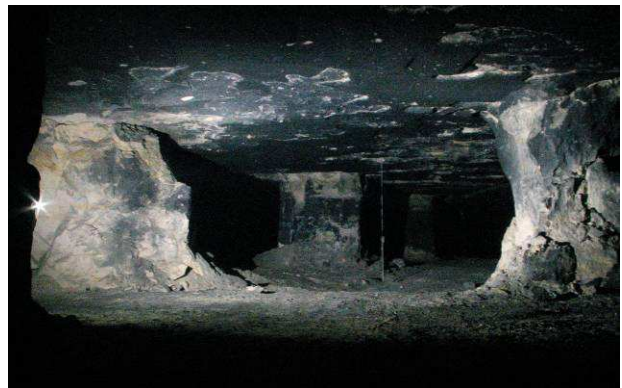
La stabilité des piliers est en revanche apparue moins franche dans les parties les plus anciennes de l'exploitation et celles ayant subi l'impact local des explosions (effets de souffle sur les parements).

Photo 3 : secteur "impacté" par les explosions et incendies de 1944

Les parties les plus anciennes proches des entrées, et donc plus facilement aménageables, avaient en outre été excessivement détruites et présentaient un coefficient de sécurité nettement insuffisant au regard de l'implantation d'un établissement recevant du public au sein ou en bordure de ces secteurs laissés en l'état.

Une partie des piliers situés dans les zones de carrière bordant le coteau présentaient également les fissures mécaniques obliques caractéristiques d'une rupture en cisaillement du massif.

Les premières conclusions de cette étude géotechnique ont donc orienté de façon fondée le projet initial d'aménagement dans la carrière. Ainsi, la prise en compte de la sécurité générale a conduit à imposer la mise en œuvre préalable de traitements lourds par :

- comblement par le fond d'un secteur d'anciennes galeries ;
- réalisation de « zones de soutènement porteur » par coffrage de piliers ruinés et reconstruction de piliers barrages en béton.

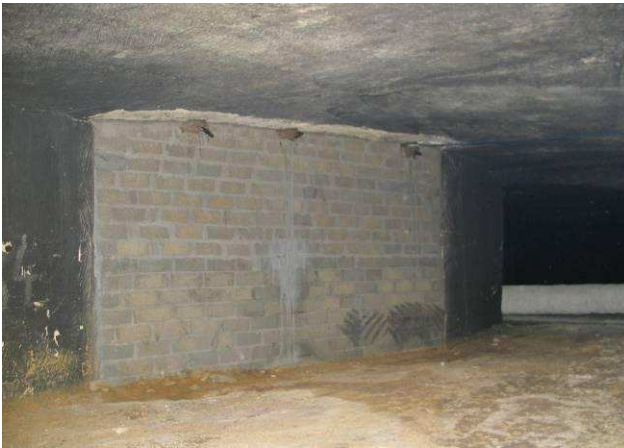
**Photo 4 : Rétablissement de la portance par construction de piliers maçonnés**

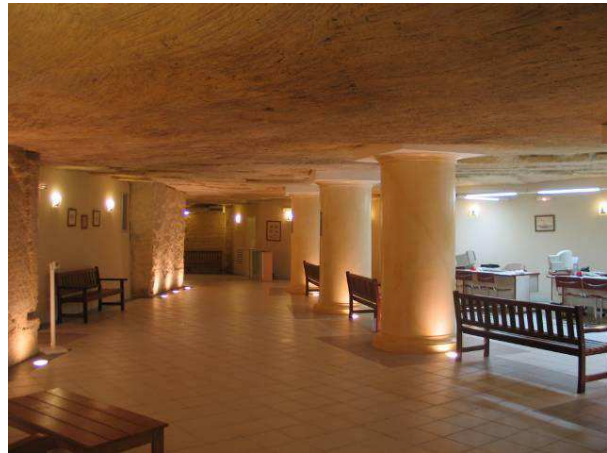
**Photo 5 : "Remplacement" d'anciens confortements par des piliers en béton, intégrés à l'architecture du centre thermal**

- remplacement d'un gros pilier en maçonnerie (réalisé par les anciens carriers) par quatre piliers cylindriques (photo 5) en béton alignés selon l'axe de plus grande portée ;

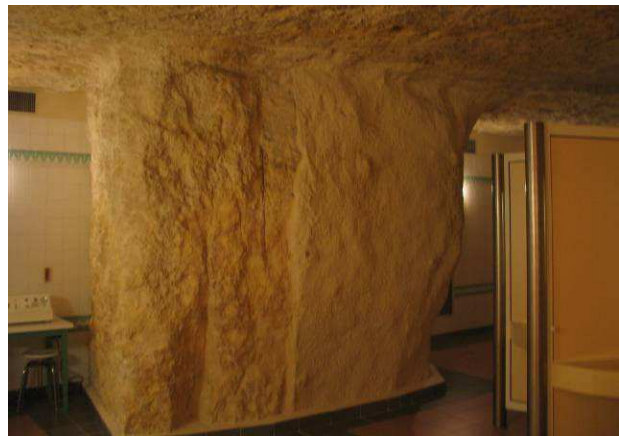
**Photo 6 : partie de pilier (à droite) traitée par boulonnage et coque de béton projeté**

- confortement d'un pilier très dégradé (marqué par les impacts des explosions) par boulonnage et coque de béton projeté (photo 6) ;

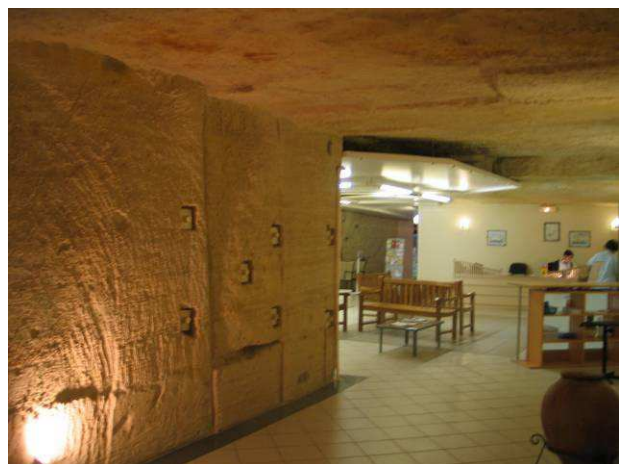
**Photo 7 : Entrée du site souterrain avec plafond drainant**

- incrustation des têtes de tirants dans le parement d'un pilier et réalisation de « faux plafonds » destinés à cacher un boulonnage systématique du toit et à drainer les eaux de percolation.

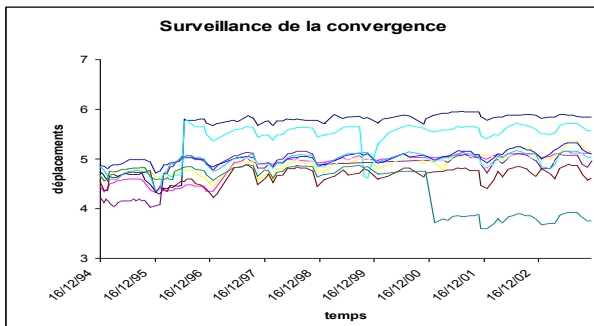
Figure 2 : Suivi des convergencemètres sur plusieurs années

Ces différentes dispositions ont permis de vérifier l'absence d'évolution en grand de la carrière souterraine depuis l'aménagement du site et la mise en place des confortements lourds.
