**SURVEILLANCE ET AUSCULTATION DU COMPORTEMENT GÉOTECHNIQUE DE
TALUS DE MINE À CIEL OUVERT INFLUENCÉS PAR DES TRAVAUX SOUTERRAINS
(application à la fosse Ste Marie)**

**OBSERVATION AND AUSCULTATION OF THE SLOPE GEOTECHNICAL BEHAVIOUR
OF OPEN CAST MINES INFLUENCED BY OLD UNDERGROUND MINING**

RESUME : Les flancs définitifs de l'exploitation à ciel ouvert des H.B.C.M, U.E Tarn, qui aura une profondeur finale de 300 mètres, ont été dimensionnés après une étude géotechnique classique prenant en compte les divers paramètres géomécaniques, hydrogéologiques, structuraux ainsi que la décohesion liée à l'influence d'anciens affaissements miniers. Cependant certains flancs d'exploitation influencés par la reprise d'affaissements miniers en liaison avec l'enfoncement de l'exploitation à ciel ouvert, présentent localement des configurations de risque de glissement biplanaire.

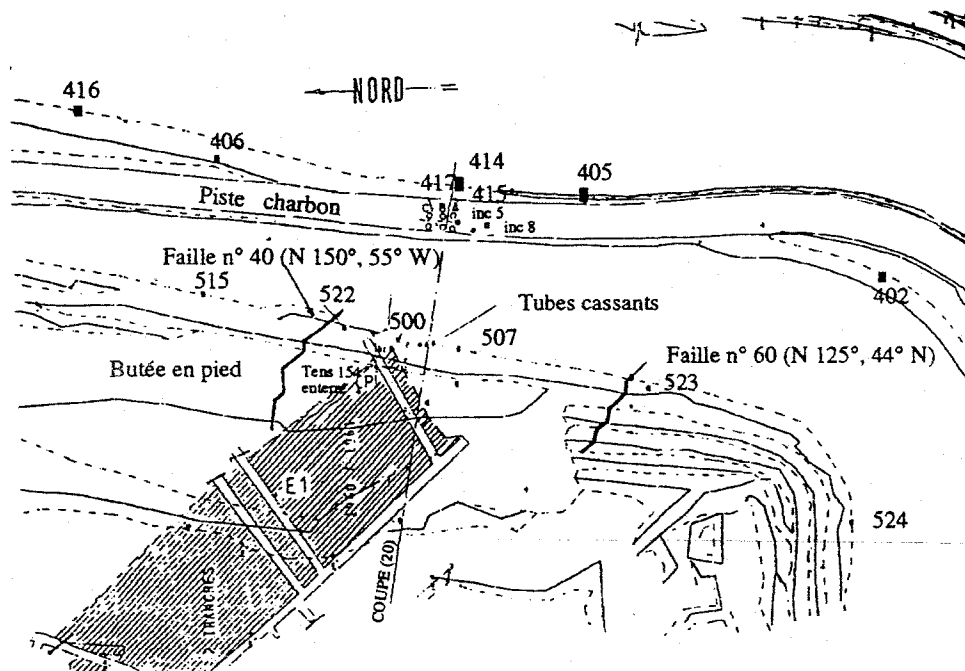
Fig. 2 : Surveillance du glissement talus Est

A l'occasion d'un relevé topographique de contrôle (23/7/90), une amorce de mouvement de terrain a été détectée dans le talus du flanc est, au niveau de la risberme à l'interface Tertiaire/Houiller. Le fond de la fosse atteignait à cet endroit 150 mètres de profondeur, avec 4 gradins houillers de 6 m. Des fissures ouvertes de quelques décimètres sont apparues dans le talus tertiaire et sur la piste charbon (cote 225).

La masse en mouvement est délimitée dans les terrains houillers (figure 2), au Nord par une faille normale d'orientation N150 W55 (notée n° 40) et au Sud par une faille N125 N44 (n° 60).

- la limite supérieure du glissement est localisée au niveau des fissures affectant la piste charbon. Le plot 415 (figure 2), situé sur le bord aval de la piste s'est déplacé horizontalement de 16 cm en 2 mois (3/8/90 à 2/10/90) alors que le plot 414 situé à une dizaine de mètres côté amont de la piste n'a évolué que de 2 cm.

- le mouvement n'est pas monolithique. Les plots 500 et 510, situés respectivement aux cotes 182 et 160 NGF lors de la détection du mouvement (le plot 510 est actuellement masqué par la butée mise en place), se sont déplacés horizontalement de 16 cm entre Août et Octobre 90, comme le plot 415, alors que, durant la période du 27/07 au 3/08, le plot 500 avait évolué de 23 cm et le 415 se déplaçait de 11 cm.

Le mouvement ainsi détecté a été stabilisé par la mise en place d'une butée de pied de 22 mètres de haut et de 35 mètres de large. Nous ne mettrons pas ici l'accent sur les calculs qui ont été effectués pour dimensionner cette butée, mais nous détaillerons les moyens de surveillance mis en place pour contrôler l'effet de ce confortement.

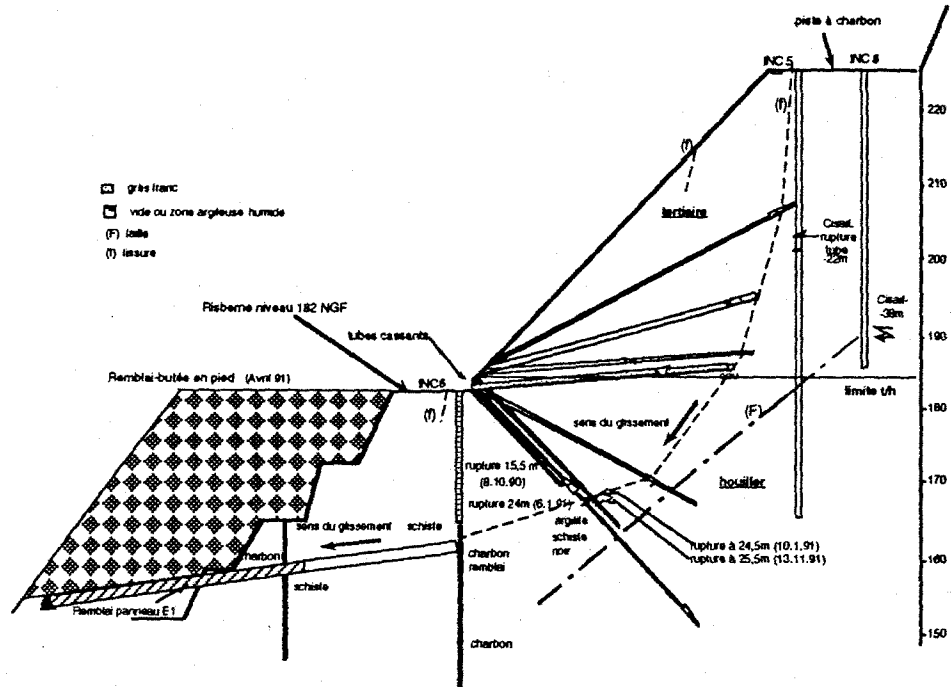
Figure 3 : Surveillance du glissement de panneau E1 - Coupe 20-
Mise en place des inclinomètres et des tubes cassants.

Trois tubes cassants ont été installés dans des sondages inclinés à 45°, côte à côte, à des profondeurs respectives de 10 à 22 m, 20 à 32 m et 27 à 39 m, à partir de la risberme cote 182 NGF (figure 3).

Le capteur n° 2 (placé entre 20 et 32 m) s'est cassé à 25,5 m en date du 13.11.90 et une cassure s'est reproduite à 24,5 m en date du 10.1.91. Le capteur n° 3 (placé entre 27 et 39 m) s'est rompu à 24 m en date du 6.1.91.

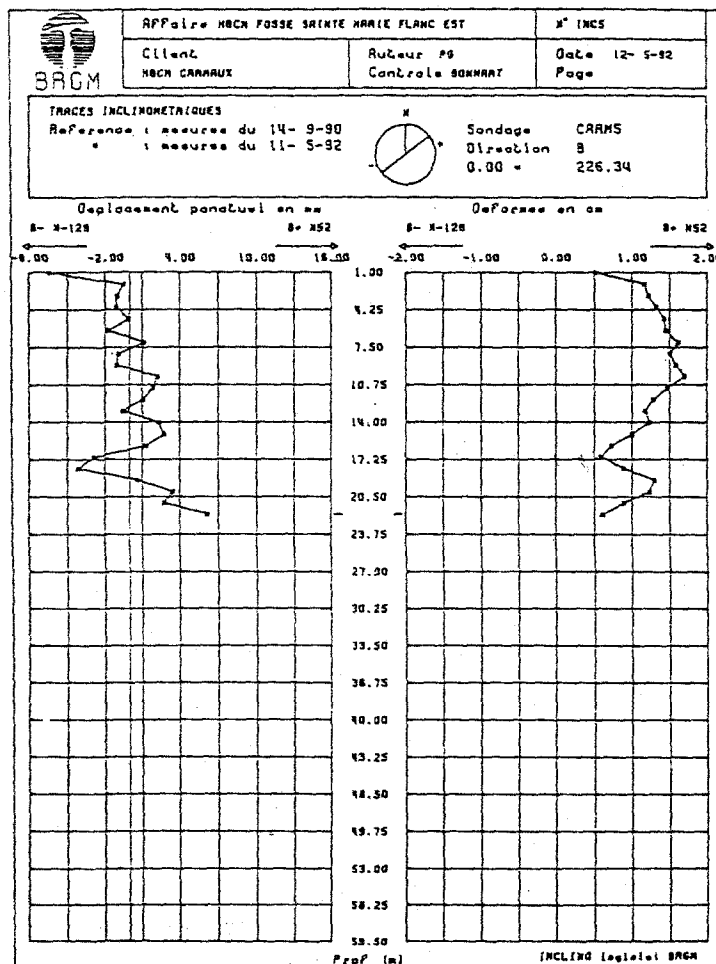
Figure 4 : mouvements de l'inclinomètre INCS5

INC5 (Piste charbon, bord Ouest) : Des mouvements sont apparus à - 23 m et - 52 m à partir du mois de Mars 1991 vers le Nord-Ouest (axe AA).

La mesure du 15.5.91 (figure 4) nous montre que le tube s'est cisailé à - 22 m (la sonde ne pouvait dépasser les 22 m), au niveau d'une couche d'argile humide selon les sondages réalisés.

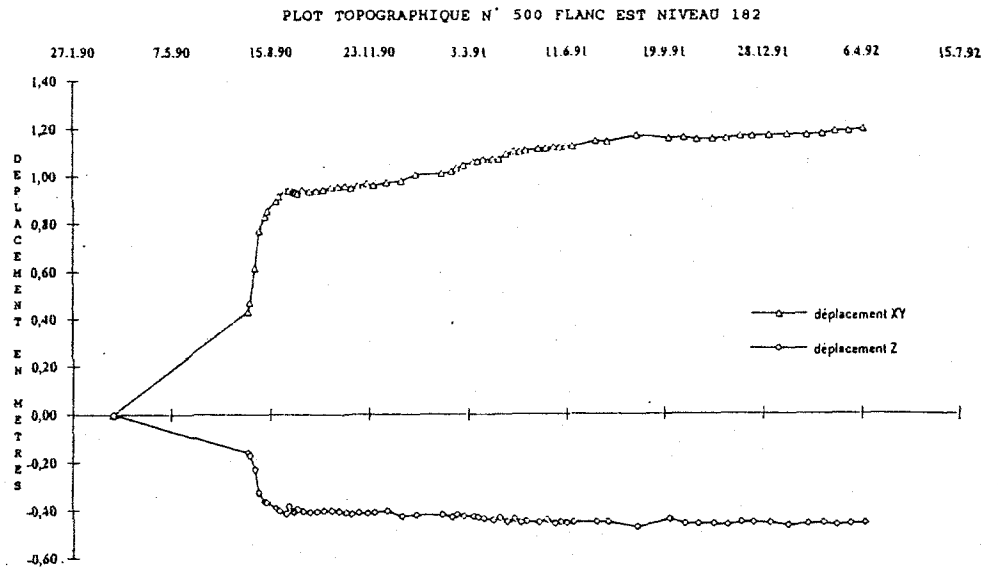
Figure 5 : courbes de déplacement dans le temps du plot 500

Un exemple de suivi topographique est présenté figure 5. On y remarque l'amorce du mouvement en juillet 1990.

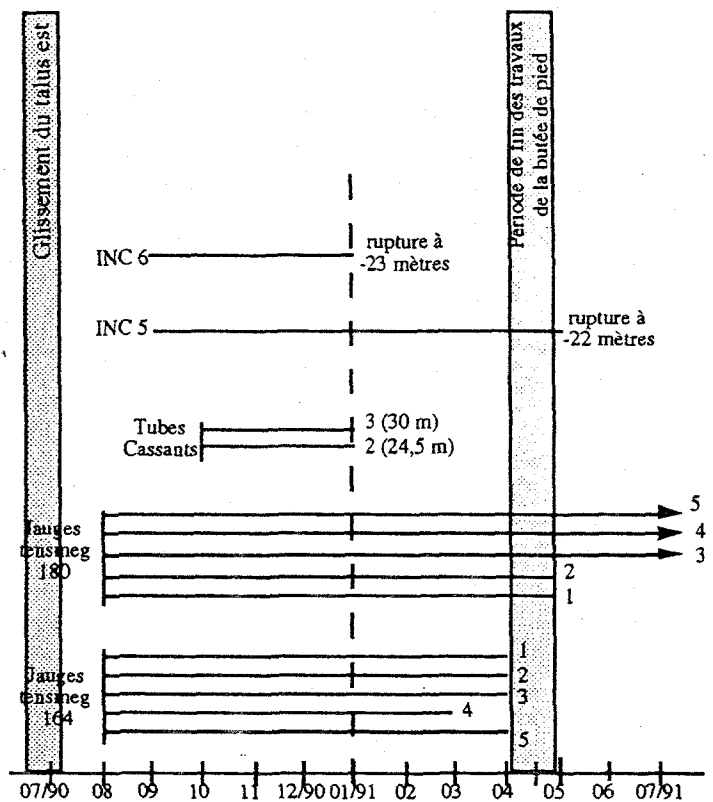
Figure 6 : diagramme temps des déformations importantes dans le massif

On remarque selon ce diagramme que toutes les déformations importantes du massif se sont produites avant ou pendant la réalisation de la butée en pied de talus (Figure 6).

Après la construction de la butée, nous avons continué à surveiller la topographie et nous constatons que le talus s'est stabilisé, mis à part quelques mouvements résiduels.

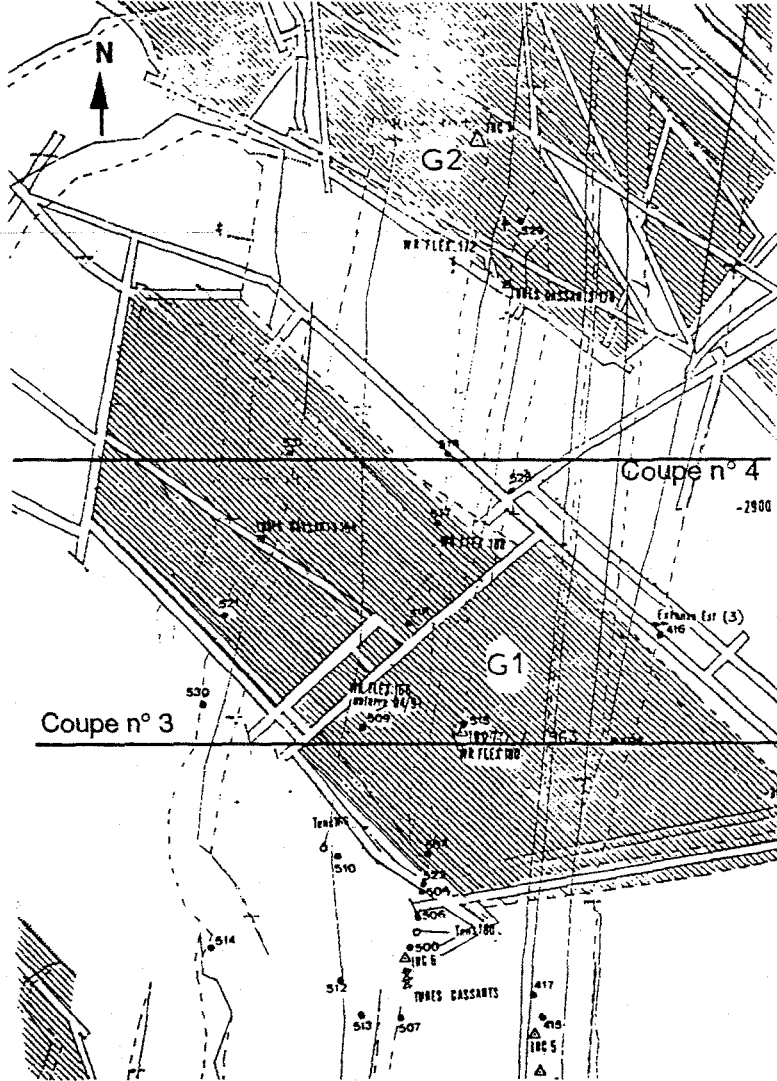
Figure 7 : Surveillance panneau G1

Au Nord immédiat du panneau E1 décrit précédemment, séparé par une faille, on rencontre un autre panneau de la veine G (panneau G1) exploité en 1960 par taille remblayée avec remblai pneumatique (figure 7).

Le panneau G1 présente sensiblement la même configuration que le panneau E1 (panneau exploité ayant un pendage vers le centre de la fosse). Avant que le fond de fosse n'ait atteint les remblais de ce panneau, la même méthode d'approche du problème a été adoptée pour empêcher le glissement de se produire.

Un stot de protection a donc été mis en place au toit du panneau G1 suivi d'une auscultation de la zone susceptible de se mettre en mouvement.

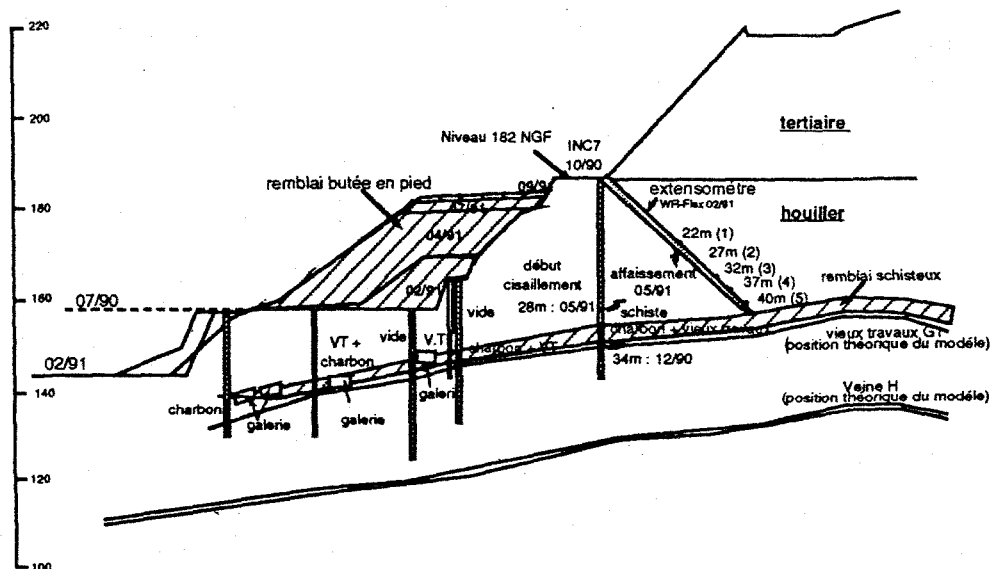
Figure 8 : Affaissement du panneau G1 - Coupe 3 perpendiculaire au talus

Le premier a été installé dans un forage de 42 m de profondeur, incliné à 45°. Les points d'ancrage sont situés respectivement à 22, 27, 32, 37 et 42 m (figure 8).

Un tube inclinométrique (INC7) en aluminium de 50 m (Figure 8) est placé à partir du niveau 182 NGF. Les mesures sont prises depuis Octobre 1990.

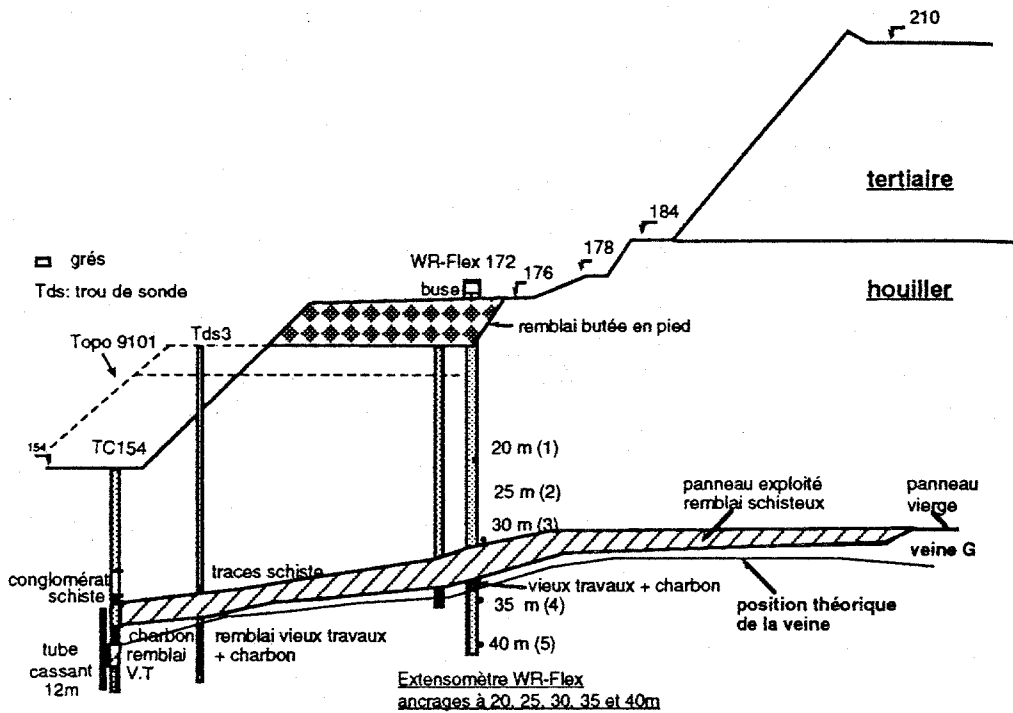
Figure 9 : Surveillance du panneau G1 - Coupe n°4 passant par l'extensomètre wr-flex N172 et le tube cassant 154

Le second a été mis en place au niveau 172, dans un forage de 42 m de profondeur et posé verticalement. Les points d'ancrage sont situés à 20, 25, 30, 35 et 40 m (figure 9).

Le panneau G1 est surveillé aussi par un tube cassant de 12 m de long, mis en place en Juin 1991 dans un forage de 35 m de profondeur

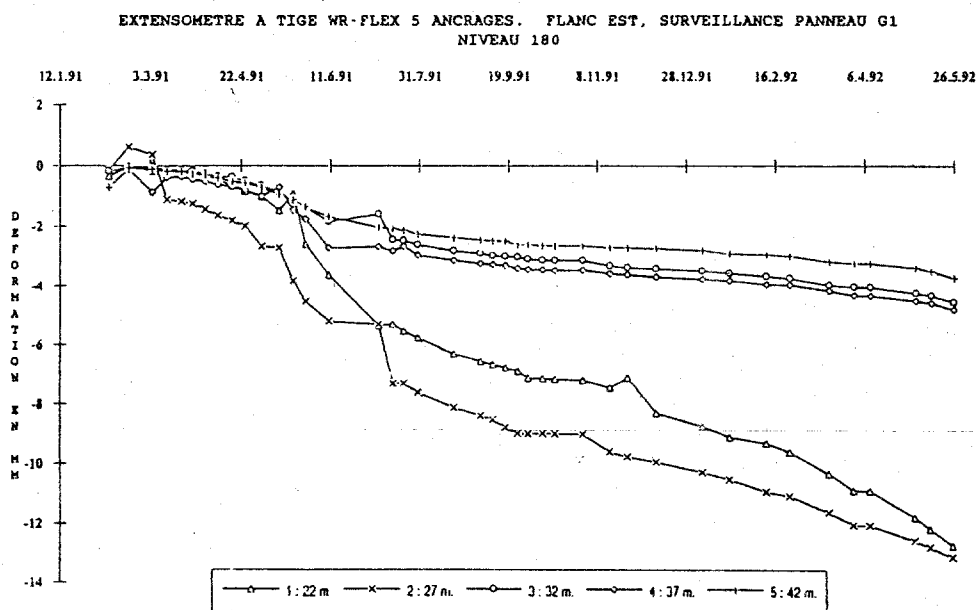
Figure 10 : Variations des déformations des tiges extensométriques WR-FLEX niveau 180

Un mouvement en affaissement est apparu depuis le mois de Mai 1991, à 22 et 27 m. Depuis cette date nous observons une nette évolution de ces deux points. Les ancrages à 32, 37 et 42 m ne montrent aucune déformation significative (figure 10).

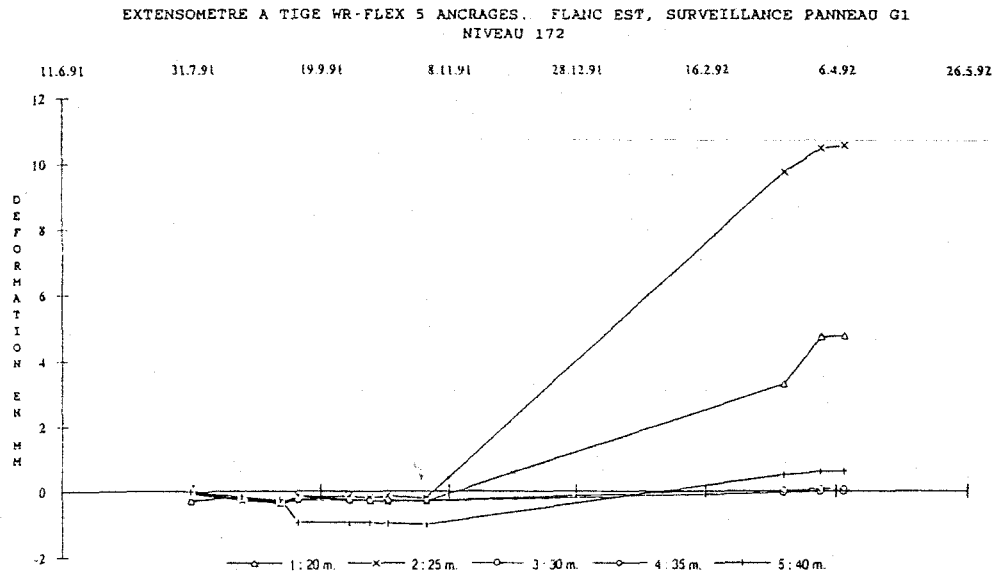
Figure 11 : Variations des déformations de la tige extensométrique wr-flex niveau 172

- de Juillet à Novembre 91 : il y a eu une faible amplitude des mouvements non significative (moins d'un mm),

- de Novembre 91 à Mars 92 : les mesures n'ont pas été prises à cause de l'inaccessibilité due aux travaux de remblayage dans la zone,

- depuis Mars 1992 : nous enregistrons des valeurs positives importantes des points d'ancrage 1 et 2 de 5 et 10 mm. Les points 1 et 2 se situent à 20 et 25 m de la tête du WR-FLEX (figure 11).

Les valeurs négatives signifient que la surface rocheuse tend à s'éloigner du point d'ancrage et les valeurs positives traduisent un déplacement de la surface vers le point d'ancrage.

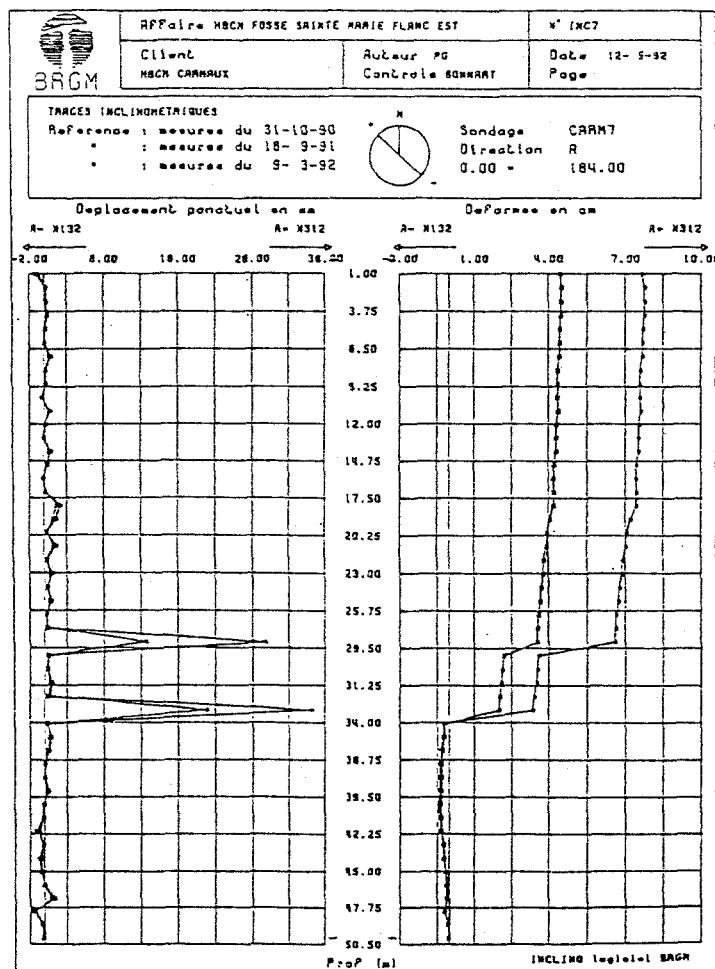
Figure 12 : mouvements de l'inclinomètre INC7 le 12/05/92

Un premier mouvement de l'inclinomètre INC7 (figure 12) a été observé depuis le mois de Décembre 90 à 34 m de profondeur. Au mois de Mai 1991, un autre mouvement de cisaillement est détecté vers 28 m.

Les mouvements en cisaillement localisés toujours vers 28 et 34 m se poursuivent. L'amplitude de la résultante des déplacements est importante et orientée vers l'Ouest (N285) conformément au pendage du panneau G1.

La mesure du 11.5.92 montre que le tube est cisailé à 22 m de profondeur.

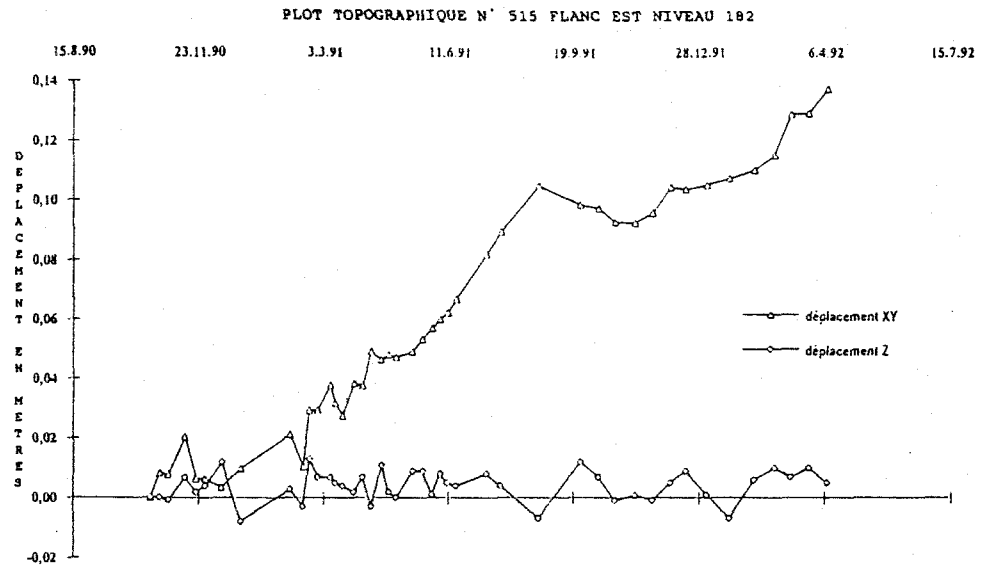
Figure 13 : courbes de déplacement dans le temps du plot 515

Les mesures topographiques du plot 515 ont débuté en Octobre 1990. Des mouvements ont été perceptibles à partir du mois de Mars 1991. Après une année de contrôle (Mars 1992), nous

enregistrons un déplacement de 12 cm vers le fond de fosse. Depuis cette date nous observons une certaine tendance à la stabilité en surface (figure 13).
