ANALYSE ET INTERROGATIONS LIEES A L'EFFONDREMENT DE LA CARRIERE SOUTERRAINE DE CRAIE DE LORROY EN 1910

ANALYSIS AND QUESTIONING ON 1910 COLLAPSE OF LORROY CHALK UNDERGROUND QUARRY

Jean-Marc WATELET¹, Charles KREZIAK², Marwan AL HEIB¹

RÉSUMÉ – Lors de l'hiver 1910, la crue du Loing a provoqué l'ennoisement d'une carrière de craie située à Lorroy (commune de Château-Landon-France). L'effondrement brutal qui s'en est suivi a engendré un grand glissement détruisant le canal et le hameau voisins et a fait 7 victimes. Le caractère soudain de l'événement a conduit les auteurs à s'interroger sur le comportement mécanique de la craie sous l'effet de variations de teneur en eau.

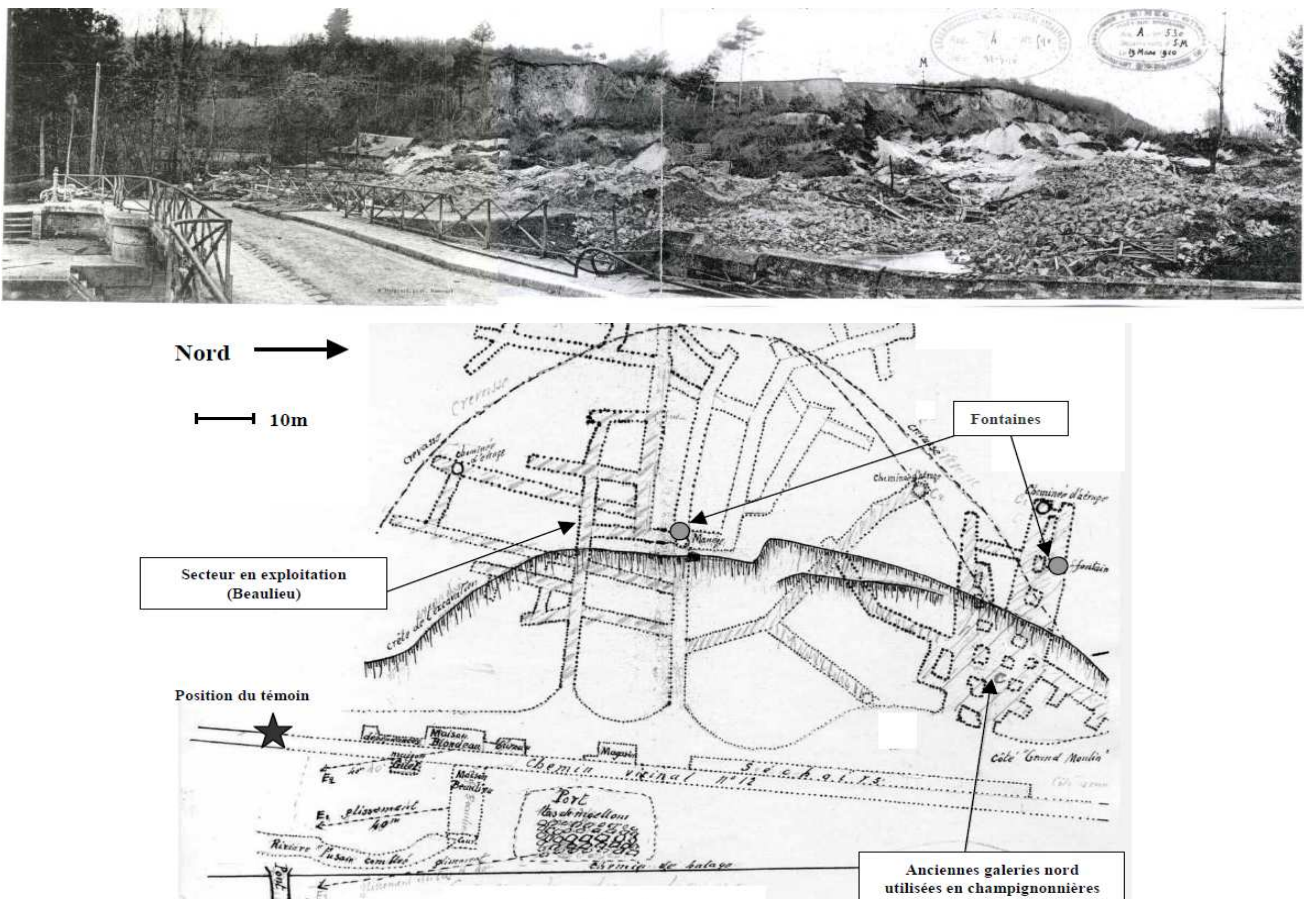
Figure 4. Photos et croquis en plan de la zone effondrée (source DRIRE IdF).

La catastrophe survient le vendredi 21 janvier. L'éroulement soudain du coteau et le glissement qui s'en suit entraînent 3 habitations implantées le long du chemin vicinal longeant le canal du Loing et provoquent la mort par ensevelissement de 7 personnes.

Il est difficile d'évaluer avec précision le volume de matériaux mis brusquement en mouvement (de l'ordre de 100 000 m³). L'éroulement s'étend sur un linéaire d'une centaine de mètres et la surface d'arrachement, haute d'une vingtaine de mètres, se situe à une quarantaine de mètres en retrait de la bordure d'origine du coteau (Figure 4). L'amoncellement de décombres (roches et remblais) comble le canal et brise l'écluse de Lorroy ainsi qu'une digue, provoquant la vidange du canal sur 6 km. Plusieurs mois seront nécessaires pour déblayer le site.

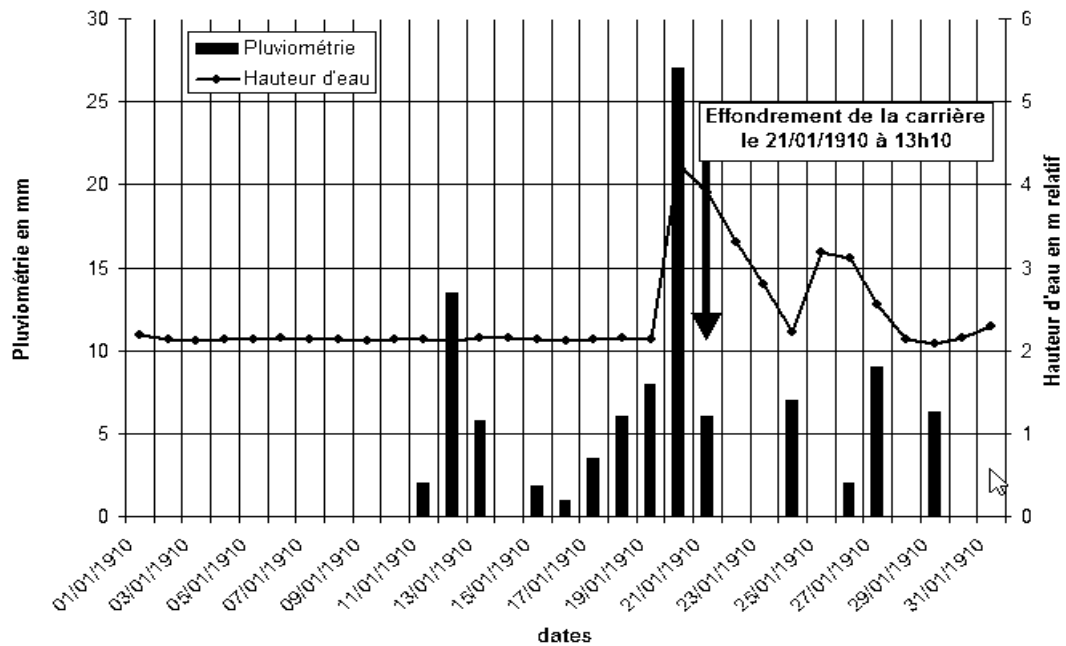
Figure 5. Relation pluviométrie-hauteur d'eau du Loing à Nemours lors de la crue de 1910 (source DIREN IdF-DTer IdF).

L'effondrement s'est produit le lendemain du pic de crue du Loing (Figure 5), après que le champignonniste, exploitant de la partie nord de la carrière, ait signalé que l'eau

envahissait les galeries en remontant par les fontaines (anciens puits creusés sur quelques mètres de profondeur dans le mur des exploitations pour délayer la craie).

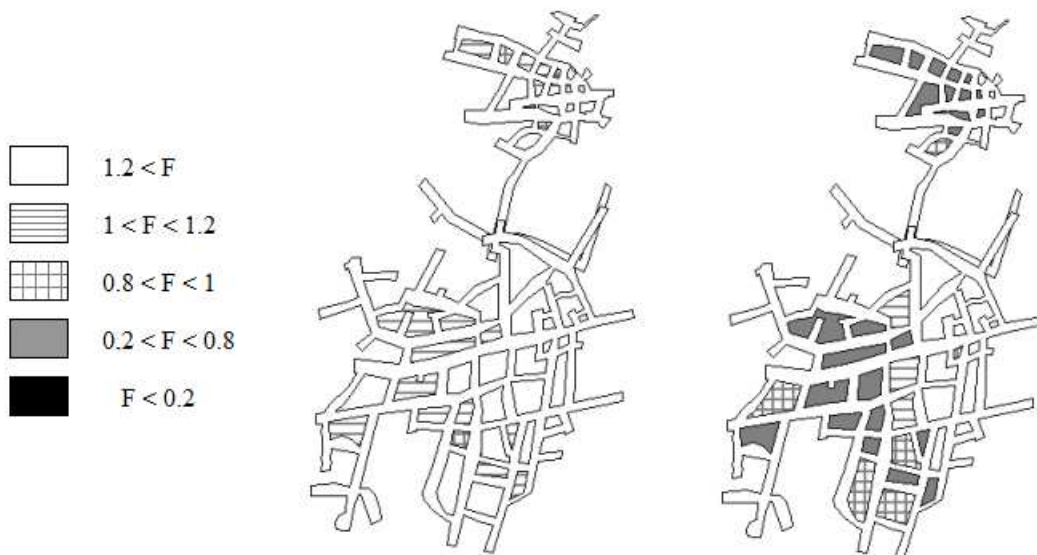
Figure 8. Coefficient de sécurité (rupture par compression) dans le cas d'une chute de la résistance mécanique de la craie (R_c de 1,4 MPa à gauche et de 0,9 MPa à droite).

Bien que d'application limite, un calcul analytique simple (aire tributaire) tenant compte de l'épaisseur du recouvrement et de l'abaissement des caractéristiques mécaniques de la craie, suite à la saturation, montre une dégradation importante de la stabilité des piliers de la partie nord et permettrait d'expliquer le premier effondrement (Figure 8). Cette approche permet également d'envisager la rupture du fond de la partie sud de la carrière.
