Charles Kreziak, Jean-Marc Watelet. Analyse et interrogations liées à l’effondrement de la carrière souterraine de craie de Lorroy en 1910. 8. Journées Nationales de Géotechnique et de Géologie de l’ingénieur (JNGG 2016) ”Analyser concevoir et aménager dans la durée”, Jul 2016, Nancy, France. ineris-01863842

ANALYSE ET INTERROGATIONS LIEES A L'EFFONDREMENT DE LA CARRIERE SOUTERRAINE DE CRAIE DE LORROY EN 1910

ANALYSIS AND QUESTIONING ON 1910 COLLAPSE OF LORROY CHALK UNDERGROUND QUARRY

Jean-Marc WATELET¹, Charles KREZIAK², Marwan AL HEIB¹

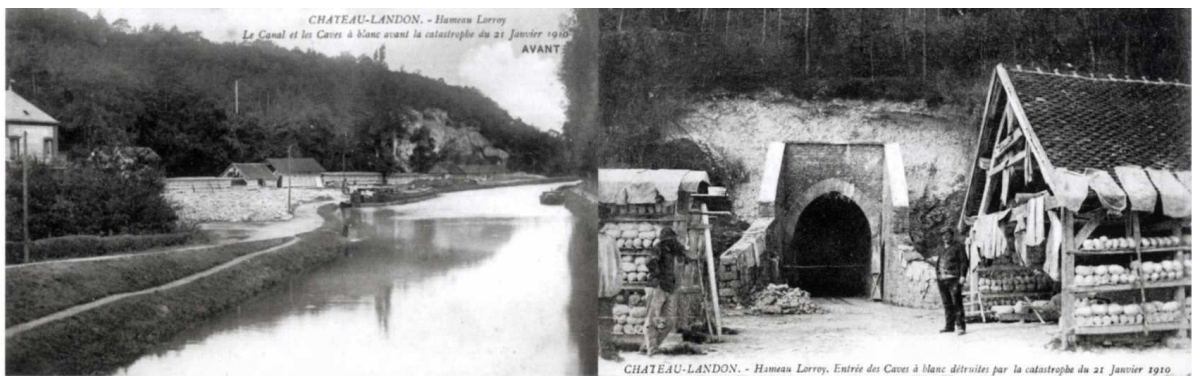
Figure 3. Vue générale du versant et entrée de la carrière avant son effondrement.

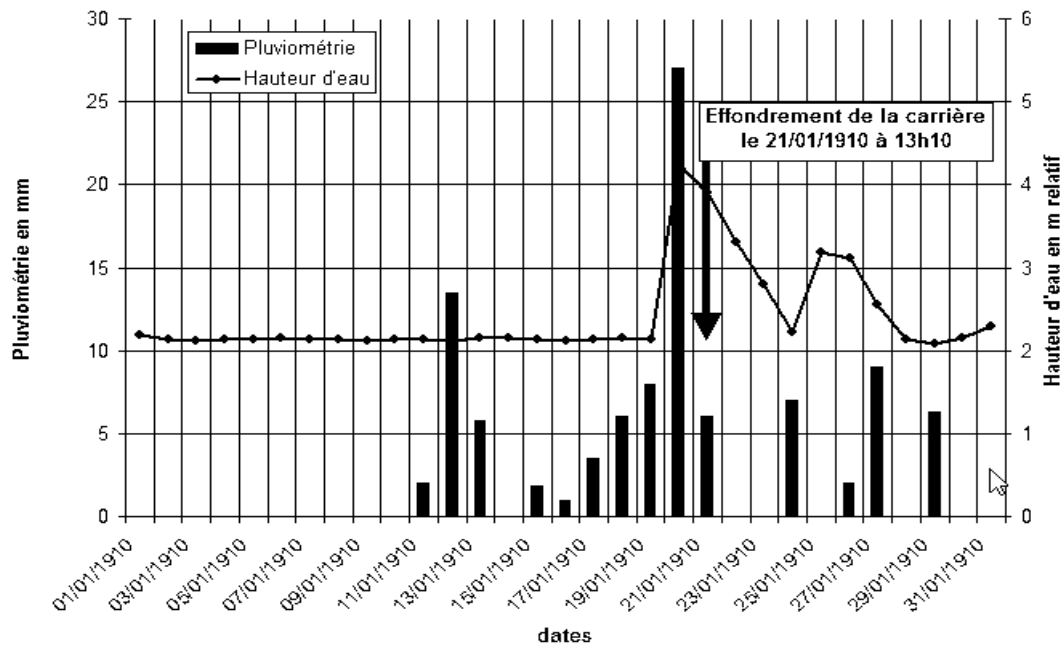
L'effondrement s'est produit le lendemain du pic de crue du Loing (Figure 5), après que le champignonniste, exploitant de la partie nord de la carrière, ait signalé que l'eau

envahissait les galeries en remontant par les fontaines (anciens puits creusés sur quelques mètres de profondeur dans le mur des exploitations pour délayer la craie).

Figure 5. Relation pluviométrie-hauteur d'eau du Loing à Nemours lors de la crue de 1910 (source DIREN IdF-DTer IdF).

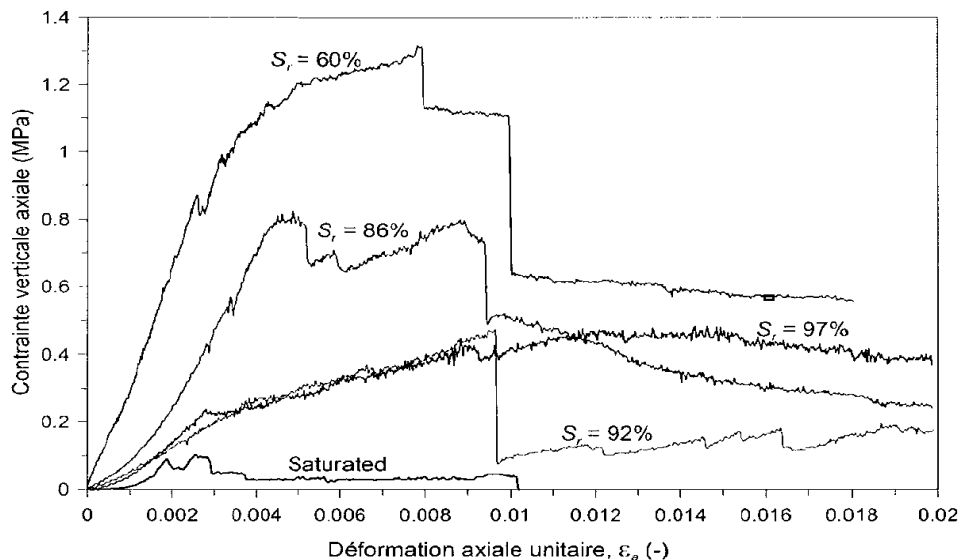
Les courbes d'essais de résistance à la compression simple réalisés par le CERMES sont présentées sur la figure 7. Les essais ont été effectués sur des éprouvettes cylindriques d'élanement 2, initialement séchées par évaporation libre à partir de l'état in situ, puis portées à différents degrés de saturation. On constate la diminution progressive de la résistance avec l'augmentation du degré de saturation. La résistance diminue de 1,3 MPa (S_r 60%) à moins de 0,5 MPa (de l'ordre des valeurs trouvées en 1910) lorsqu'on se rapproche de la saturation totale, résultats confirmés par les essais de l'Université de Lorraine ($R_c > 4$ MPa pour des échantillons passés à l'étuve à moins de 0,8 MPa à saturation).

Figure 7. Résultats des essais de compression simple réalisés à différents degrés de saturation (source CERMES).

Jusqu'à 92 % de saturation, le comportement des échantillons testés est fragile avec une rupture brutale. A 97 % de saturation, on note un comportement ductile et à l'état saturé, une résistance quasi nulle avec des éprouvettes totalement déformées de texture pâteuse.
