ANALYSE ET INTERROGATIONS LIEES A L'EFFONDREMENT DE LA CARRIERE SOUTERRAINE DE CRAIE DE LORROY EN 1910

ANALYSIS AND QUESTIONING ON 1910 COLLAPSE OF LORROY CHALK UNDERGROUND QUARRY

Jean-Marc WATELET¹, Charles KREZIAK², Marwan AL HEIB¹

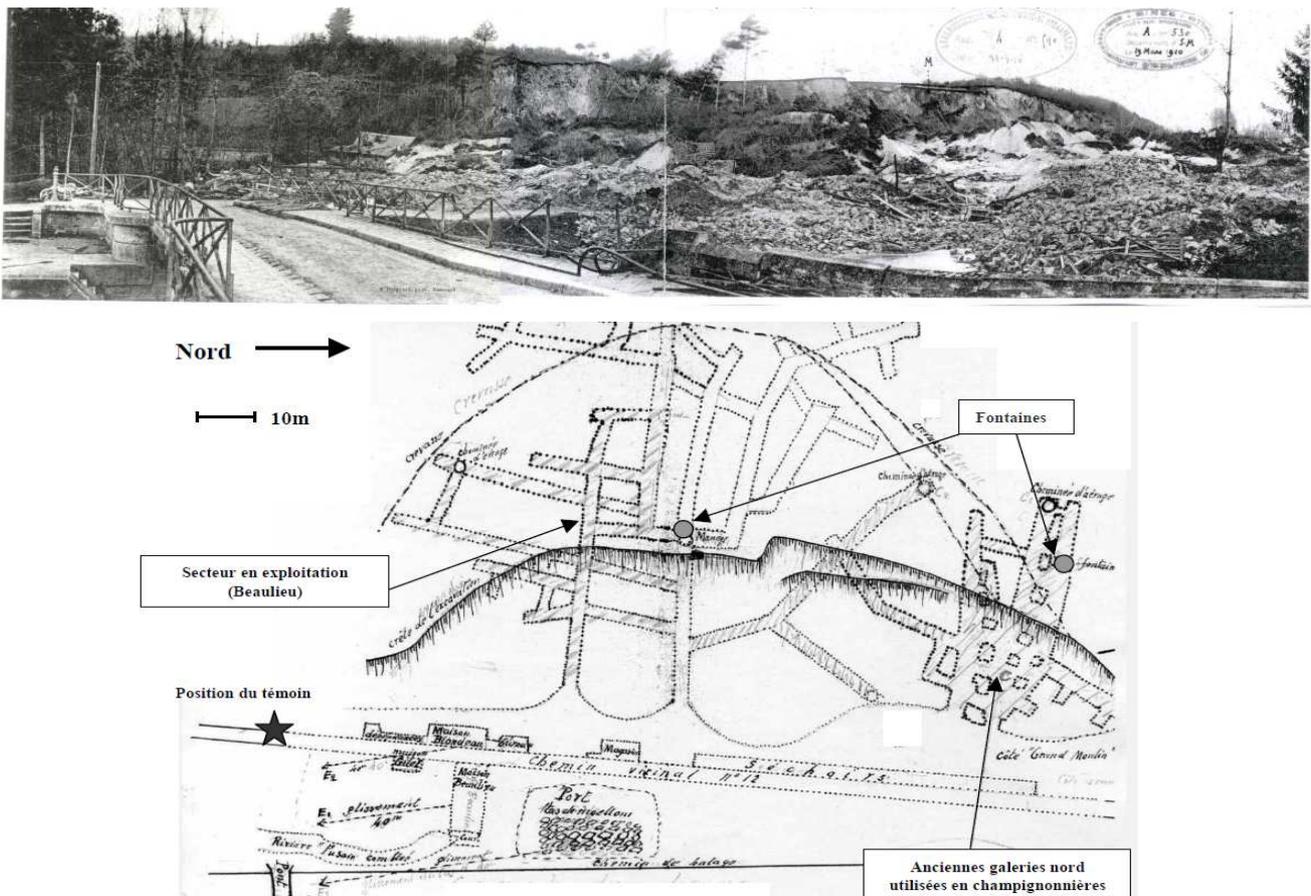
Il est difficile d'évaluer avec précision le volume de matériaux mis brusquement en mouvement (de l'ordre de 100 000 m³). L'éroulement s'étend sur un linéaire d'une centaine de mètres et la surface d'arrachement, haute d'une vingtaine de mètres, se situe à une quarantaine de mètres en retrait de la bordure d'origine du coteau (Figure 4). L'amoncellement de décombres (roches et remblais) comble le canal et brise l'écluse de Lorroy ainsi qu'une digue, provoquant la vidange du canal sur 6 km. Plusieurs mois seront nécessaires pour déblayer le site.

Figure 4. Photos et croquis en plan de la zone effondrée (source DRIRE IdF).

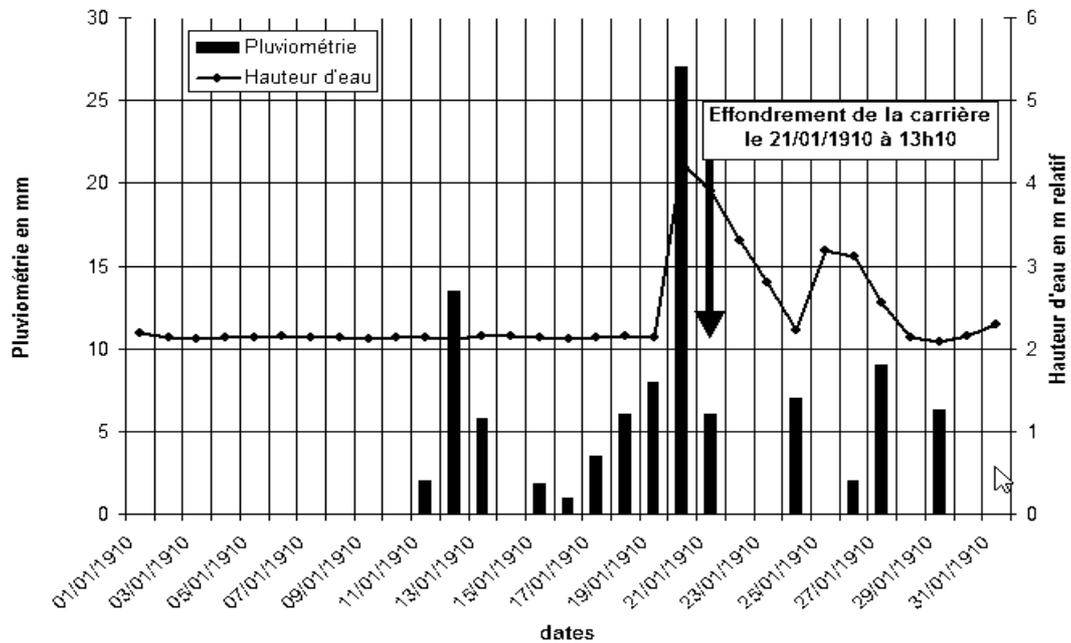
L'effondrement s'est produit le lendemain du pic de crue du Loing (Figure 5), après que le champignonniste, exploitant de la partie nord de la carrière, ait signalé que l'eau

Figure 5. Relation pluviométrie-hauteur d'eau du Loing à Nemours lors de la crue de 1910 (source DIREN IdF-DTer IdF).

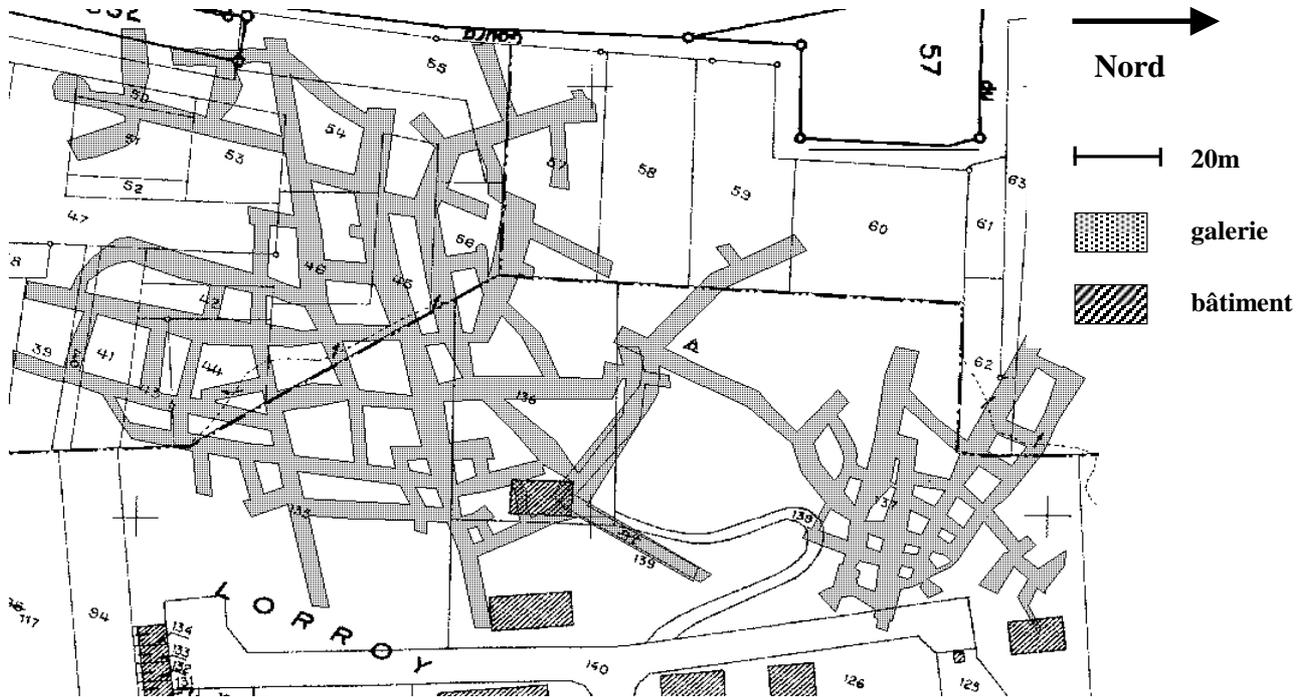
L'examen des plans d'archive de la carrière effondrée et la visite des ouvrages souterrains proches ont renseigné sur la géométrie et l'état de dégradation des cavités (Figure 6, état des toits et piliers ; orientations de la fracturation en particulier). A partir de ces données et des caractéristiques de la craie, des calculs de stabilité des piliers ont été menés.

Figure 6. Plan d'origine de la carrière reporté sur le cadastre actuel (Cerema IdF).

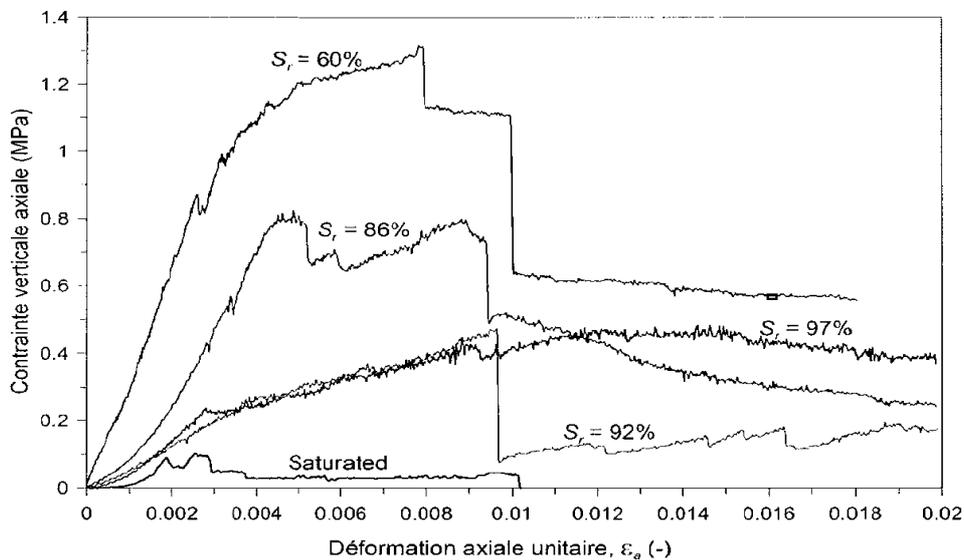
Les courbes d'essais de résistance à la compression simple réalisés par le CERMES sont présentées sur la figure 7. Les essais ont été effectués sur des éprouvettes cylindriques d'élanement 2, initialement séchées par évaporation libre à partir de l'état in situ, puis portées à différents degrés de saturation. On constate la diminution progressive de la résistance avec l'augmentation du degré de saturation. La résistance diminue de 1,3 MPa (S_r 60%) à moins de 0,5 MPa (de l'ordre des valeurs trouvées en 1910) lorsqu'on se rapproche de la saturation totale, résultats confirmés par les essais de l'Université de Lorraine ($R_c > 4$ MPa pour des échantillons passés à l'étuve à moins de 0,8 MPa à saturation).

Figure 7. Résultats des essais de compression simple réalisés à différents degrés de saturation (source CERMES).

Jusqu'à 92 % de saturation, le comportement des échantillons testés est fragile avec une rupture brutale. A 97 % de saturation, on note un comportement ductile et à l'état saturé, une résistance quasi nulle avec des éprouvettes totalement déformées de texture pâteuse.

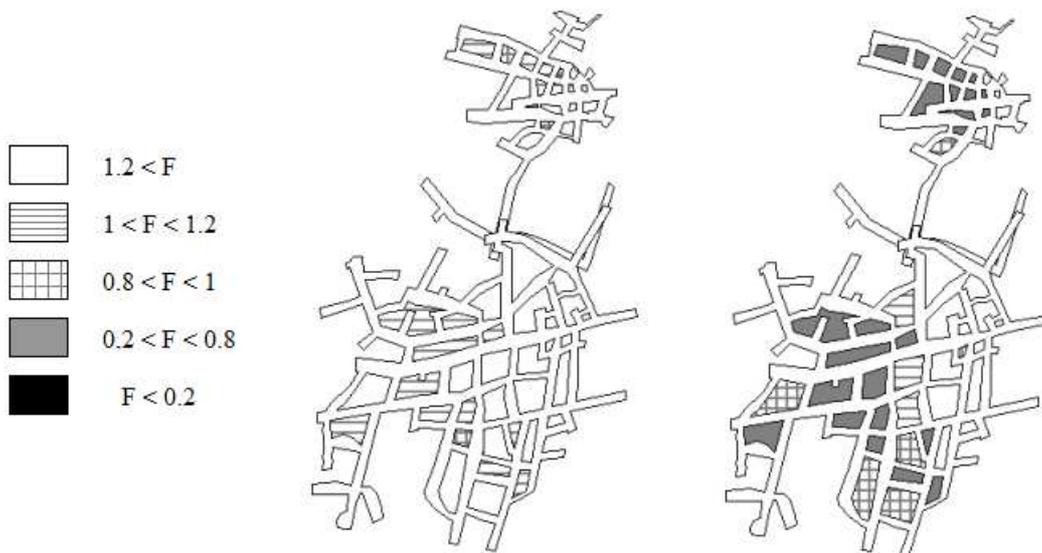
Bien que d'application limite, un calcul analytique simple (aire tributaire) tenant compte de l'épaisseur du recouvrement et de l'abaissement des caractéristiques mécaniques de la craie, suite à la saturation, montre une dégradation importante de la stabilité des piliers de la partie nord et permettrait d'expliquer le premier effondrement (Figure 8). Cette approche permet également d'envisager la rupture du fond de la partie sud de la carrière.

Figure 8. Coefficient de sécurité (rupture par compression) dans le cas d'une chute de la résistance mécanique de la craie (R_c de 1,4 MPa à gauche et de 0,9 MPa à droite).

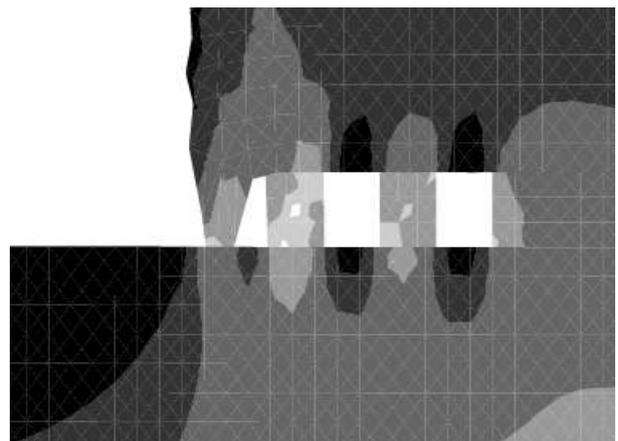
Cette approche n'indique cependant pas la rupture des larges piliers situés en bordure du versant. Pour expliquer leur ruine, il est nécessaire de prendre en compte la proximité du versant qui induit une concentration et une inclinaison des contraintes principales ainsi que des cisaillements sur les piliers (Figure 9).

Figure 9. Distribution des contraintes verticales selon un calcul élastique (code UDEC) cas de trois chambres creusées à flanc de coteau (gris clair = 2,5 MPa, noir = 0 MPa).
