Retour d'expérience sur l'effondrement de Clamart du 1er juin 1961 : synthèse et analyse technique

Jean-Marc Watelet

RETOUR D'EXPÉRIENCE SUR L'EFFONDREMENT DE CLAMART DU 1^{ER} JUIN 1961: synthèse et analyse technique

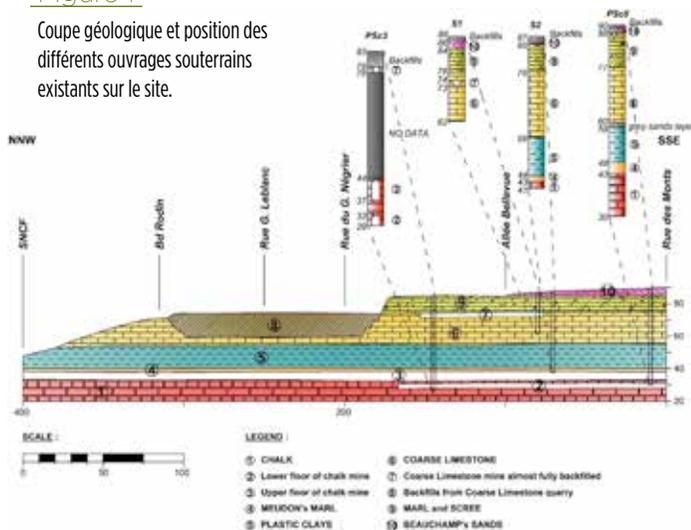
Figure 1

l'argile plastique du Sparnacien puis les formations calcaires du Lutétien. La [Figure 1](#) présente une coupe géologique locale et la position des différents ouvrages souterrains existants sur le site.

Coupe géologique et position des différents ouvrages souterrains existants sur le site.

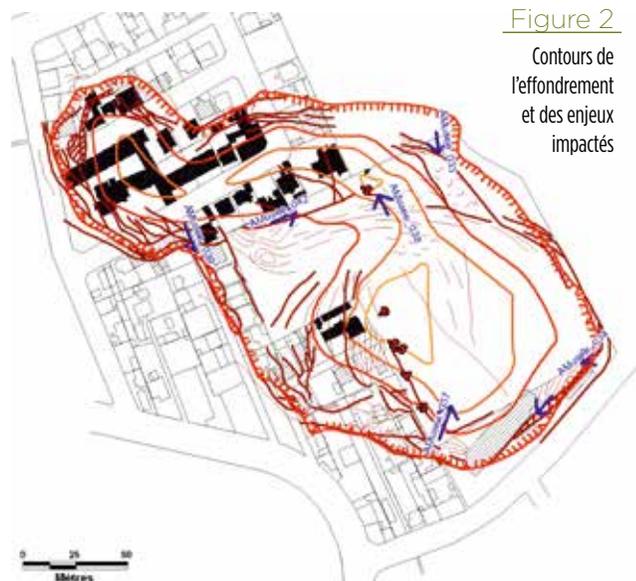
Figure 2

Le déroulement temporel de l'effondrement est connu précisément grâce aux enregistrements sismographiques du phénomène. La partie sud s'est effondrée une demi-heure avant la zone nord où étaient situées la plupart des habitations ([Figure 2](#)).

Contours de l'effondrement et des enjeux impactés

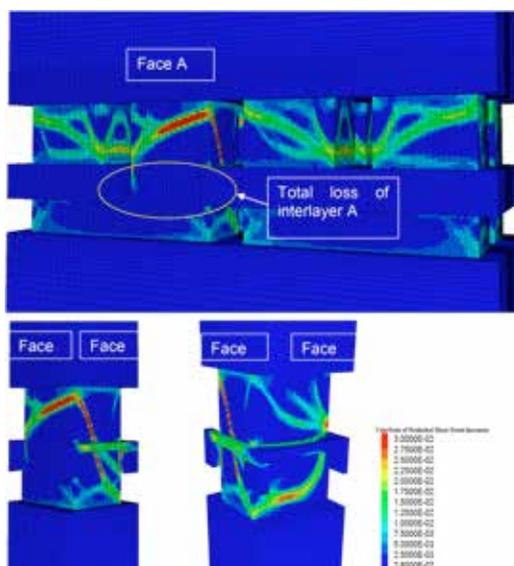
Figure 3

Une approche numérique a donc été menée en utilisant le code FLAC3D pour prendre en compte la superposition des piliers et le comportement de la planche intermédiaire (Figure 3). Les résultats tendent à montrer que la réduction d'épaisseur de cette planche influe sur la rupture simultanée de deux piliers superposés et que les remontées de voûte dans le niveau inférieur ne sont pas des phénomènes anodins pour la stabilité globale.

Contraintes dans les piliers pour une réduction de l'épaisseur de la planche intermédiaire.
