# RETOUR D'EXPÉRIENCE SUR L'EFFONDREMENT DE CLAMART DU 1<sup>ER</sup> JUIN 1961: synthèse et analyse technique

Le 1<sup>er</sup> juin 1961, une carrière de craie s'effondrait sur les territoires des communes de Clamart et d'Issy-les-Moulineaux, au sud de Paris. Cet effondrement entraîna la destruction d'un quartier sur 3 hectares et fit 21 morts et plus de 50 blessés. Bien qu'assez largement étudiées, les causes de l'effondrement de cette carrière, exploitée par la méthode des chambres et piliers abandonnés, n'ont jamais été établies avec certitude.

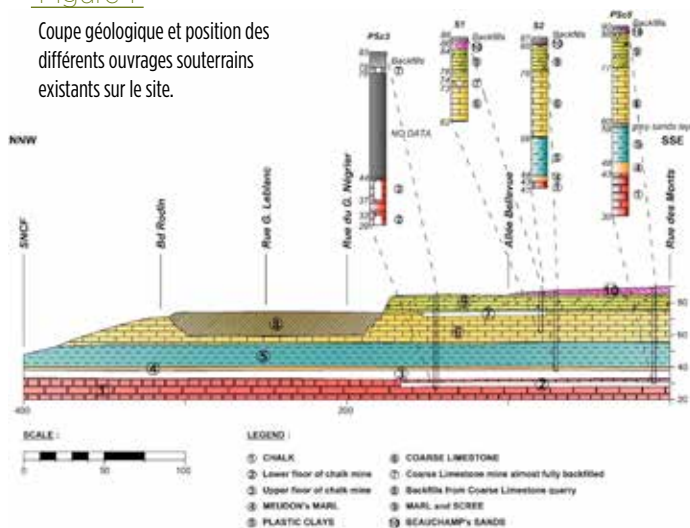
Figure 1

l'argile plastique du Sparnacien puis les formations calcaires du Lutétien. La [Figure 1](#) présente une coupe géologique locale et la position des différents ouvrages souterrains existants sur le site.

Coupe géologique et position des différents ouvrages souterrains existants sur le site.

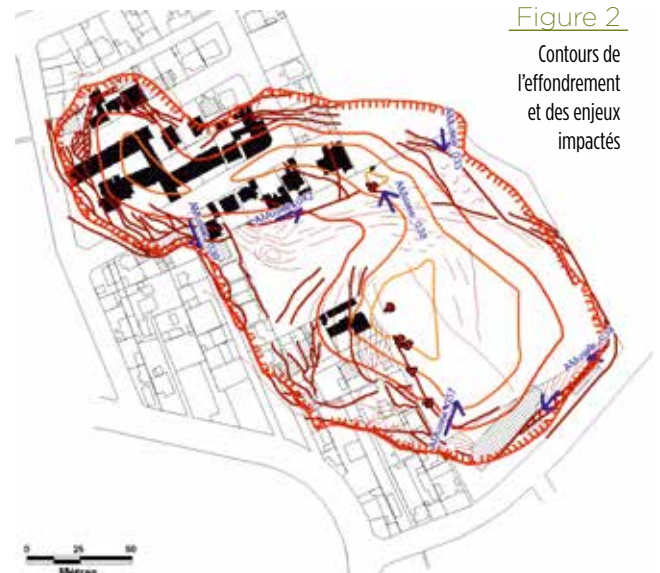
Figure 2

Le déroulement temporel de l'effondrement est connu précisément grâce aux enregistrements sismographiques du phénomène. La partie sud s'est effondrée une demi-heure avant la zone nord où étaient situées la plupart des habitations ([Figure 2](#)).

Contours de l'effondrement et des enjeux impactés
