Retour d'expérience du vieillissement de géosynthétiques de 15 ans d'âge

FEEDBACK FROM AGING OF 15 YEARS OLD GEOSYNTHETICS

H. BAROUDI Ph. FORNAGE A. THOUZEAU Ph. COTTOUR INERIS

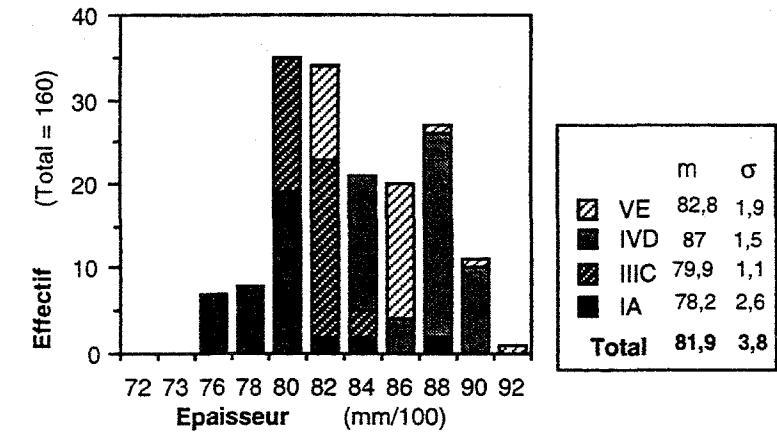
Fig 4 : Distribution de l'épaisseur des différents échantillons

Sur la membrane prélevée, 160 mesures d'épaisseur ont été réalisées dans des points localisés dans les zones exposées aux UV (IA et IIIC) et dans celles recouvertes par le dépôt (IVD et VE). L'épaisseur moyenne est de 0,82 mm (figure 4) avec une dispersion relativement importante. En l'absence de données sur l'épaisseur de la membrane d'origine, il est difficile de tirer des conclusions quant à l'évolution de celle-ci dans le temps. Néanmoins, l'examen de la répartition de l'épaisseur montre clairement que la différence d'épaisseur entre les zones exposées aux UV et celles couvertes, est de l'ordre de 10 %. Compte tenu des résultats expérimentaux de l'EPA (Doc. EPA/600/2-88/052, 1988), qui ont montré que l'épaisseur (et le poids) d'une géomembrane PVC diminue avec les expositions aux UV, et augmente avec l'exposition aux lixiviats, on peut supposer que la valeur de référence est située entre ces deux extrêmes (zones exposées/zones couvertes). Ainsi, on peut estimer grossièrement que l'épaisseur de la géomembrane a varié dans une plage de ±5% en 15 ans.

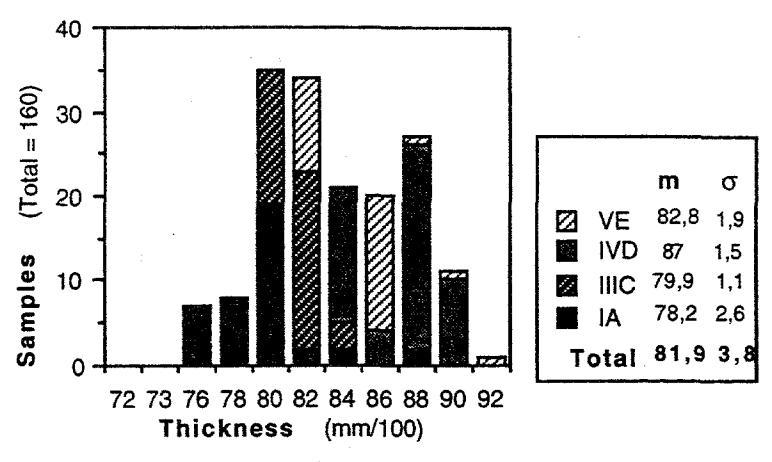
Fig 4 : Distribution of thickness

On the sampled geomembrane, 160 measurements of the thickness were carried out in the points located in the zones exposed to UV (IA and IIIC) and in those covered by the tailings (IVD and VE). The average thickness is 0,82 mm with a relatively high variation (= 0,04). Without data about the original geomembrane, it is difficult to give accurate conclusions on the absolute evolution in time of the thickness. However, the investigation of the distribution of thicknesses, shows clearly that there is a difference of 10 % between the thickness measured in areas exposed to UV and covered by a tailings. Taking into account the experimental results of EPA (Doc. EPA/600/2-88/052, 1988), showing that the thickness of a PVC geomembrane decreases with UV exposition and increases when exposed to liquids, we can suggest that the reference thickness is between the two extremes (exposed to UV/covered). Thus, we can estimate approximately that the thickness of the PVC geomembrane varied in a range of 5 % during 15 years.

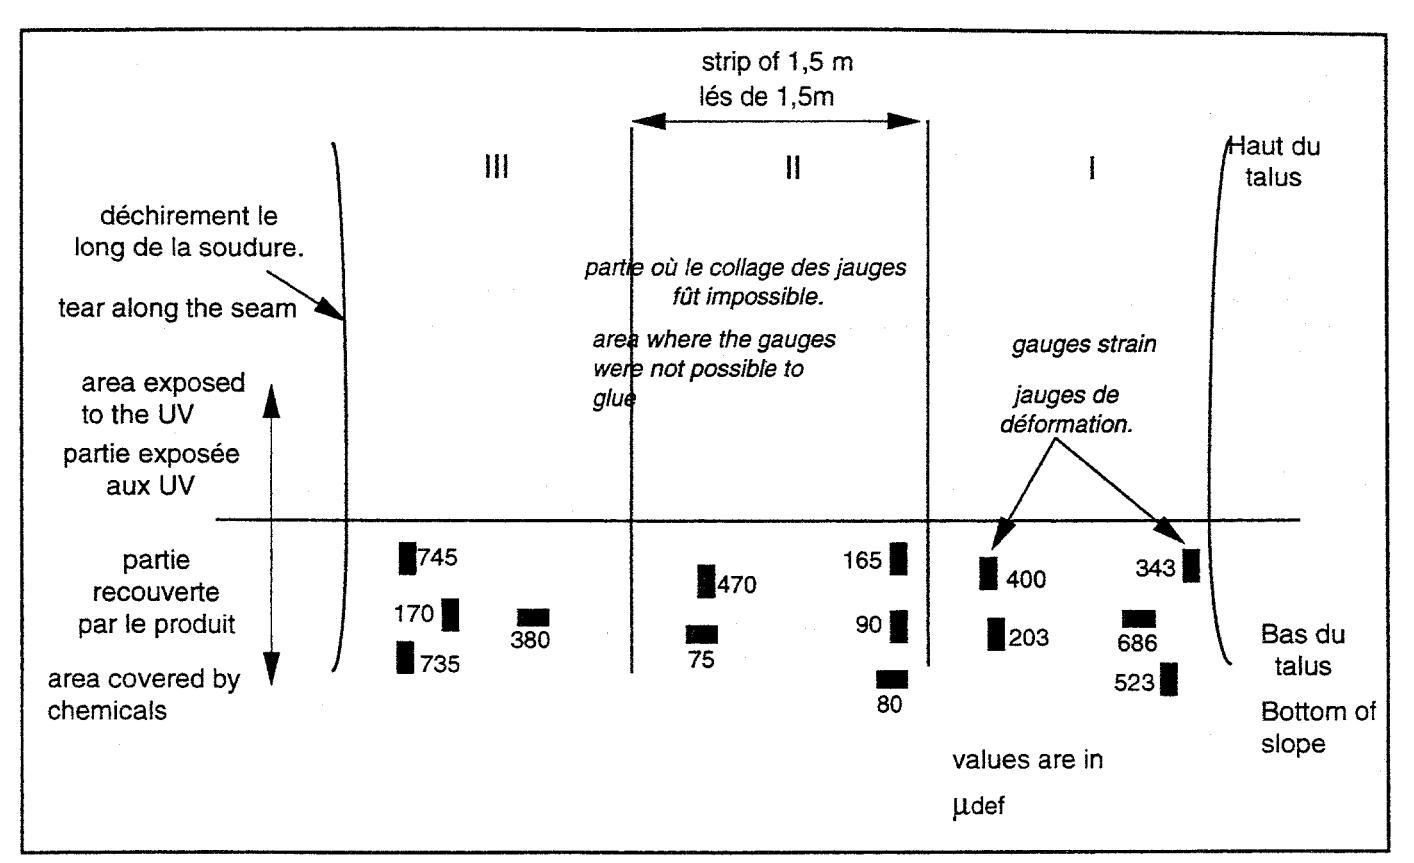
Des essais de mesures de déformation de la géomembrane ont été réalisés in situ. La mesure consiste à coller une jauge de déformation et ensuite à découper la membrane autour de celle-ci (principe de libération des contraintes). Pour mettre en oeuvre ces essais, trois lés ont été choisis sur le talus des bassins. Les valeurs mesurées sur les jauges disposées "verticalement" (direction haut-bas du talus) sont assez dispersées autour d'une moyenne de 0,4 mm d'allongement pour une longueur de 1 mètre. Les valeurs

obtenues avec les jauges disposées "horizontalement" sont plus faibles dans le lé central que dans les lés limitrophes (cf figure 3).

Globalement, ces très faibles déformations mesurées in situ s'expliqueraient par le fait que la membrane a été peu sollicitée mécaniquement.

Figure 3 : Mesures de déformations in-situ. Disposition des jauges et valeurs enregistrées In-situ measures of deformation. Gauges configuration and registreted values

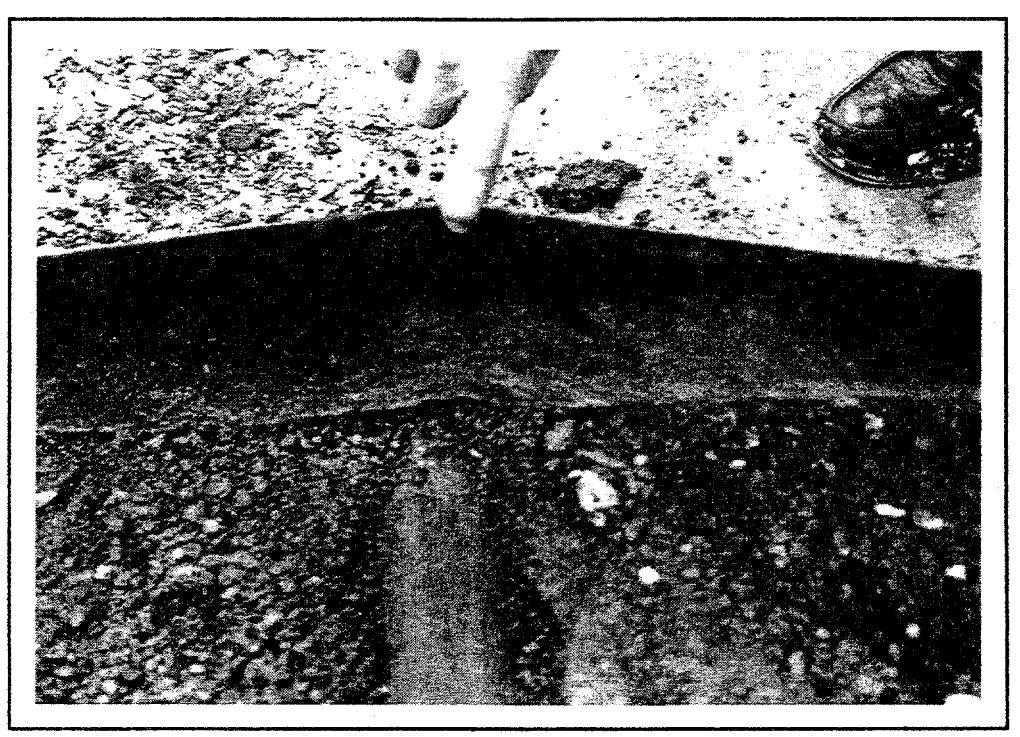
Sur la partie dégagée, il a été observé les défauts suivants : la membrane a été poinçonnée par des graviers de 15 à 25 mm de diamètre affleurant sur la couche de scories fines ; des déchirements ponctuels ont été causées par des empreintes de chaussures de travail dans la couche d'apprêt lors de sa pose.

Photo 2 : Vue du fond de bassin View of the bottom of the basin

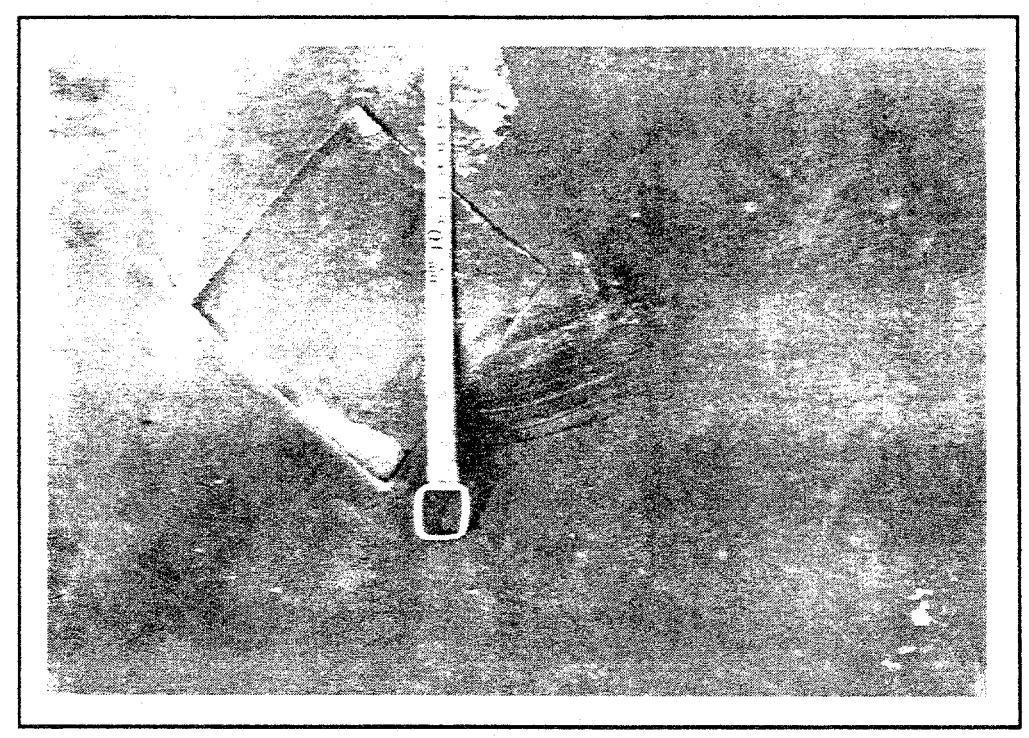
Photo 3 : Rustine de réparation de la géomembrane Repair of the geomembrane
