# Avis d'expert sur la détermination des caractéristiques d'inflammabilité du chanvre

Sébastien Evanno, Laurent Dupont

<sup>a</sup>INERIS, sebastien.evanno@ineris.fr, <sup>b</sup>INERIS, laurent.dupont@ineris.fr

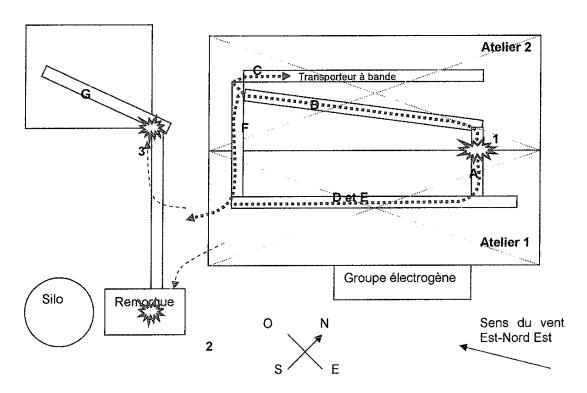
Schéma 1 : Description des principaux foyers de feu

La répartition des températures à l'issue de l'incendie a permis de situer trois principaux foyers situés dans l'atelier, dans la remorque (chanvres et feuilles sèches) et sur un round baller qui se trouve sur un transporteur à bande extérieur.

Le départ initial du feu semble se situer au niveau de la baie de communication entre les deux ateliers. Depuis cette zone, le feu se propage :

- vers l'atelier 1 par l'intermédiaire du transporteur à bande « A » puis aux transporteurs à bande « D » et « E » qui se trouvent sur deux niveaux,
- vers l'atelier 2 par l'intermédiaire des transporteurs à bandes « B » et « C ». Ce dernier partiellement brûlé permet de constater le mode de propagation du feu car l'intervention d'un employé de la Société TERRACHANVRE au moyen d'un RIA a permis de stopper la propagation du feu.

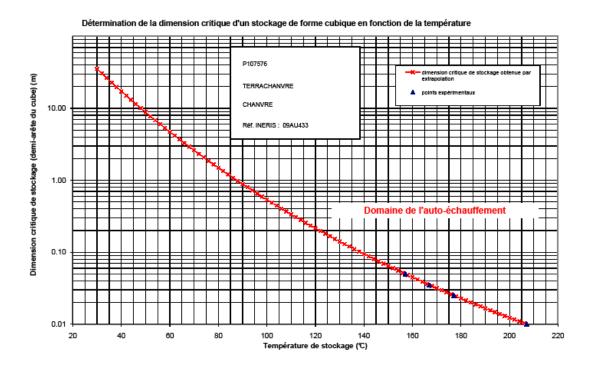
Figure 1 : Courbe d'extrapolation d'auto-échauffement de l'échantillon du chanvre

Cette courbe indique que cet échantillon est sujet au phénomène d'auto-échauffement. Plus le dépôt de poussière de chanvre est épais, plus basse est la température d'activation d'auto-échauffement (et inversement, quelques millimètres de dépôts peuvent s'auto-échauffer mais à des températures élevées notamment lors des travaux par points chauds).

Toutes les parties attestent de la présence de dépôts significatifs dans les ateliers de la Société TERRACHANVRE. Toutefois, même après une opération de nettoyage plus ou moins efficace, des dépôts de quelques millimètres peuvent subsister (en particulier dans les endroits non visibles sous les tapis des transporteurs, sous les tôles, etc...) et peuvent s'auto-échauffer par le contact prolongé de particules incandescentes lors de travaux par points chauds dont la température de surface dépasse quelques centaines de degré Celsius (de l'ordre de 300°C).

- la température critique d'auto-inflammation pour un dépôt de 5 mm est de 300°C,
- la température critique d'auto-inflammation pour un dépôt de 1 cm est de l'ordre de 207°C,
- la température critique d'auto-inflammation pour un dépôt de 5 cm est de l'ordre de 150°C,
- la température critique d'auto-inflammation pour un dépôt de 10 cm est de l'ordre de 138°C,
- la température critique d'auto-inflammation pour un dépôt de 20 cm est de l'ordre de 120°C,
- la température critique d'auto-inflammation pour un dépôt de 1 m est inférieure à 88°C.

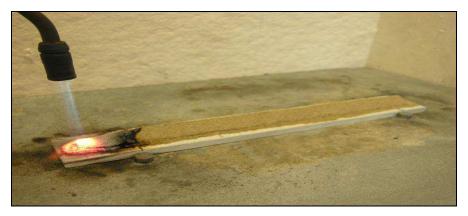
Photo 1 : Vue de l'ensemble du dispositif d'épreuve CE A.10 avec la traînée de poudre.

Les photos 1, 2 et 3 illustrent l'état d'avancement de la propagation d'un dépôt de chanvre (longueur de 20 cm, épaisseur de 1 cm) :

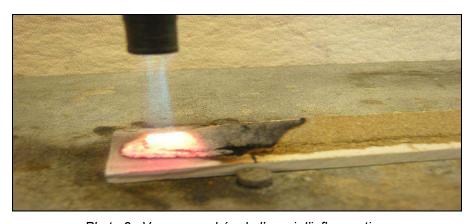
Photo 2 : Vue rapprochée de l'essai d'inflammation.

Lorsqu'on retire le chalumeau au bout de 2 minutes, la flamme ne persiste pas.
