# **Analyse en retour d'expérience de deux effondrements miniers dans des mines de charbon : cas des mines de Coalbrook (Afrique du Sud) et de Gardanne (France).**

## **Back analysis of two collapses in underground coal mines : cases of Coalbrook (South Africa) and Gardanne (France)**

Christophe DIDIER<sup>(1)</sup> et Nielen Van der MERWE<sup>(2)</sup>

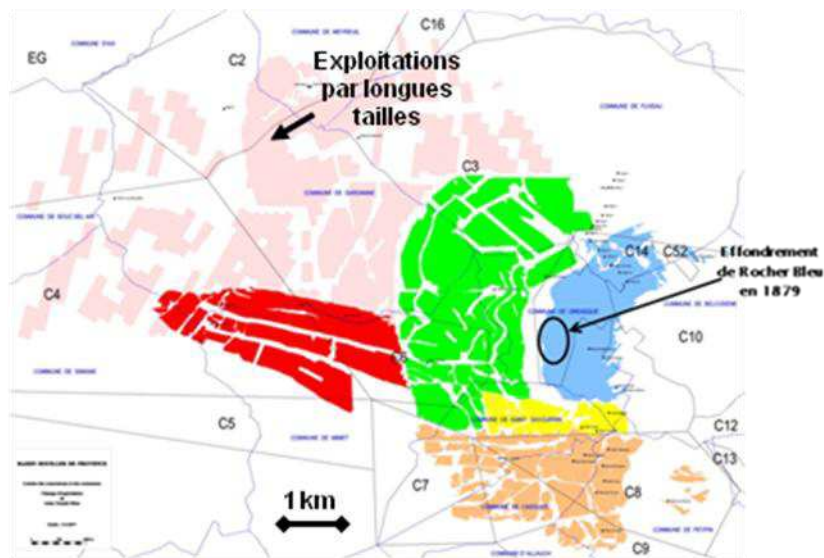
Figure 6 : Emplacement de la zone effondré dans le secteur de Rocher Bleu.

En rose pâle, secteurs exploités par longues tailles.

In pink, sectors mined by longwall method.

In other colors, several sectors extracted by room and abandoned pillars method.

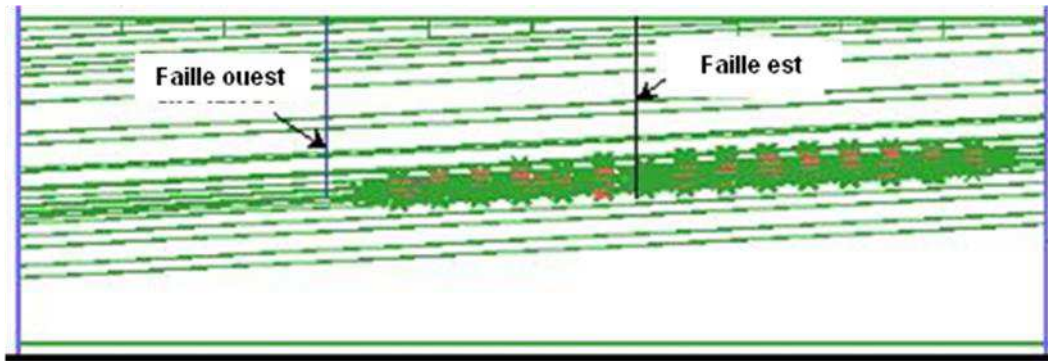
Figure 9 : Stabilité globale de l'exploitation en phase de traçage, peu de points en rupture (en rouge sur le graphique) (phase 1)

Figure 9 : Global stability of the mine during extraction phase, few failure points (in red) (phase 1)

- Phase 1 : traçage de piliers de 10 m ( $\tau = 75 \%$ ) de l'Est vers l'Ouest en s'approfondissant et en s'arrêtant légèrement avant la moulière ;
- Phase 2 : reprise de quelques piliers (réduction de la largeur de 10 m à 6 m) au milieu du quartier, soit suffisamment loin de la moulière ;
- Phase 3 : traçage de piliers supplémentaires, en s'approfondissant, de manière à atteindre la zone affectée par la présence de la moulière (modélisée par une faille verticale).

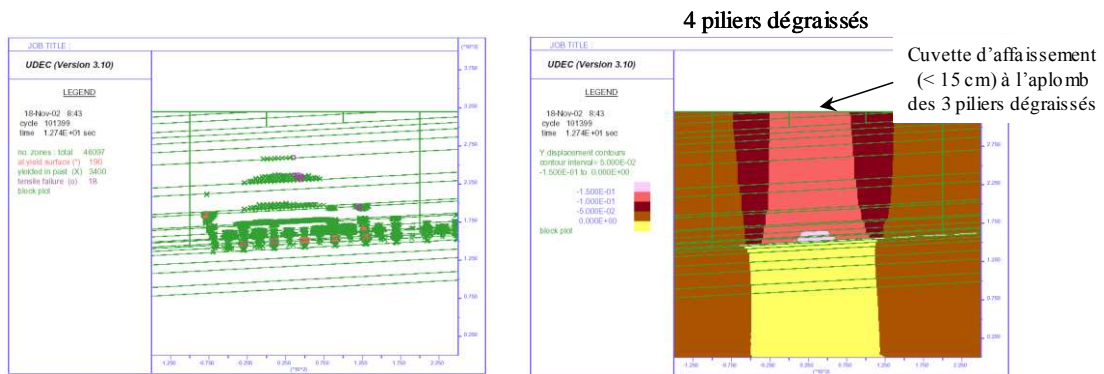
Figure 10 : Développement des points en rupture et des iso-déplacement à l'issue du dégraissage du 4<sup>ème</sup> pilier (phase 2).

Figure 10 : Failure points and displacement development after the re mining of the 4<sup>th</sup> pillar (phase 2).

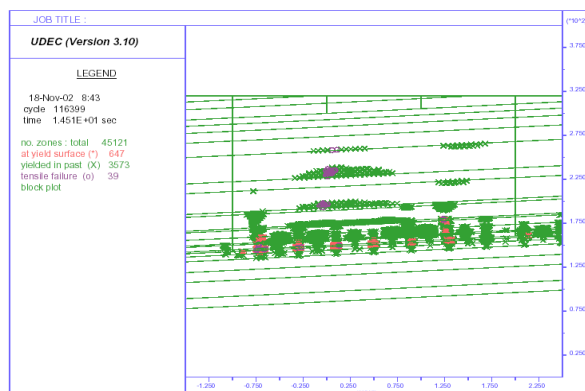
Figure 11 : Développement des points en rupture suite au dégraissage des piliers (phase 3).

Figure 11 : Failure points development due to re-mining of pillars (phase 3).

Phase 3 : l'approfondissement des travaux jusqu'en bordure de la moulière induit l'amorce de deux lignes de rupture, l'une au niveau de la moulière, l'autre à proximité de la seconde faille (figure 11). Les affaissements induits en surface restent modérés mais le cisaillement le long de la moulière devient significatif (0,30 m). En terme qualitatif, cette simulation reproduit donc assez fidèlement la nature et la chronologie des faits relatés. En terme quantitatif, l'absence de mesures d'affaissement en surface ne permet pas de caler précisément le modèle.

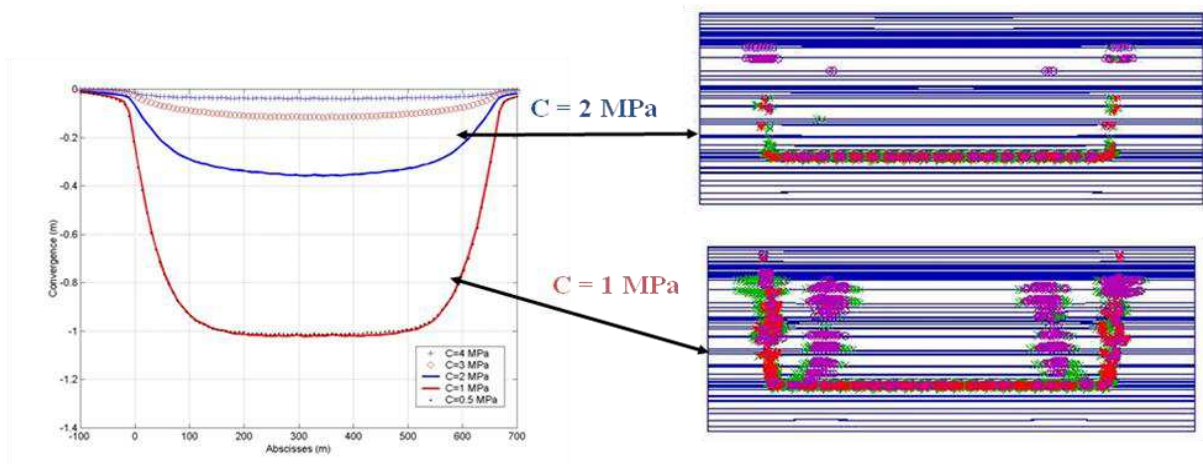
Figure 12 : Effet de la cohésion attribuée aux piliers de charbon (1 et 2 MPa) sur la simulation du comportement d'un panneau profond avec ruine systématique des piliers et fracturation du recouvrement. A gauche : convergence des chantiers, à droite zones en plasticité (en rouge) et en traction (en violet).

Figure 12 : Effect of the cohesion value affected to coal pillars (1 et 2 MPa) on the modelling of deep panels behaviour with systematic pillar failure and overburden fracturing. On the left : mine workings convergence, on the right plastic zones (in red) and traction zones (in violet).

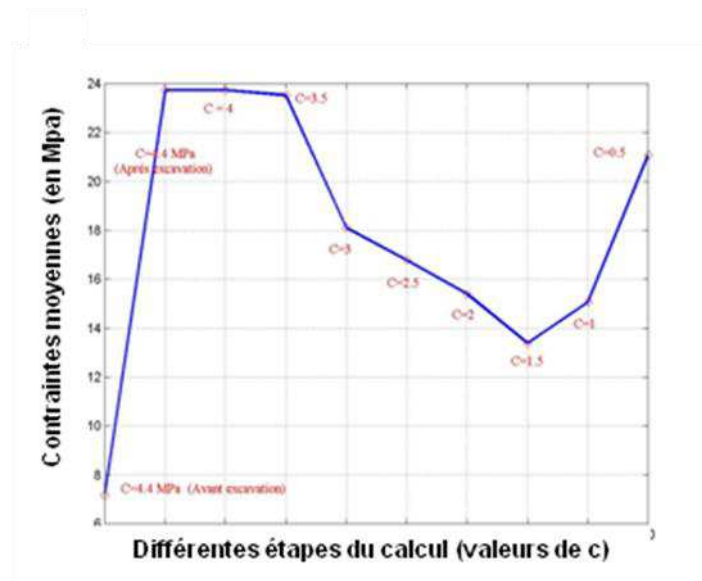
Figure 13 : Evolution de la contrainte moyenne au sommet d'un pilier situé au centre d'un panneau profond situé avant exploitation (cas 1) et, après exploitation, pour des valeurs de cohésion de charbon variant de 4 à 0,5 MPa (autres cas).
