## Aménagement et valorisation d'une ancienne carrière souterraine : les thermes troglodytiques de Jonzac

Jean-Marc Watelet, Georges Favre

# AMENAGEMENT ET VALORISATION D'UNE ANCIENNE CARRIERE SOUTERRAINE – LES THERMES TROGLODYTIQUES DE JONZAC

## DEVELOPMENT OF THE CAVE THERMAL BATH IN JONZAC

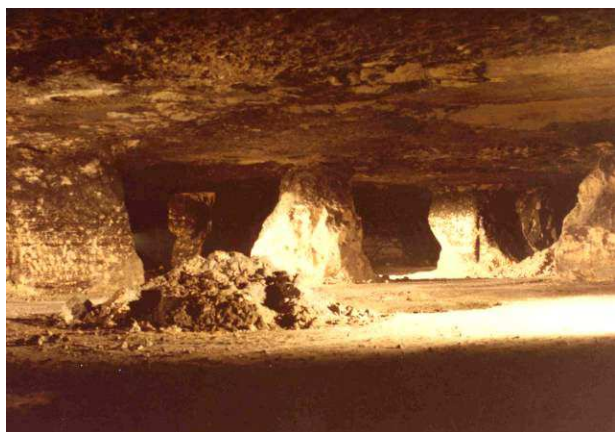
La carrière souterraine a abrité, durant la seconde guerre mondiale, un important dépôt d'explosif allemand qui a sauté fin 1944. Une bonne partie des désordres géotechniques observés peut d'ailleurs être imputée à ces explosions et éventuellement à l'incendie qui s'en est suivi dans les galeries.

**Photo 1: Aspect en 1985 de la carrière laissée en l'état**

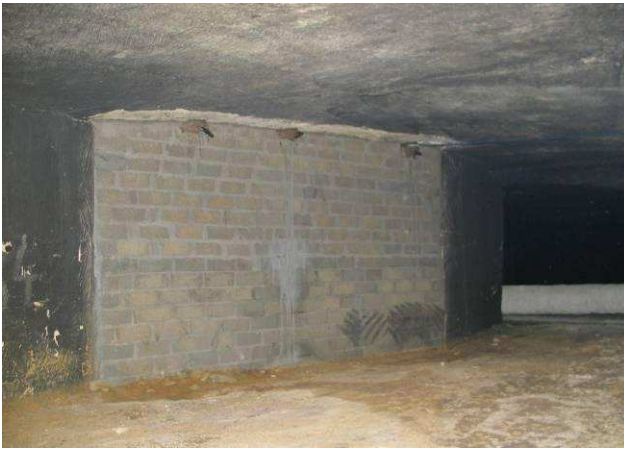
- comblement par le fond d'un secteur d'anciennes galeries ;
- réalisation de « zones de soutènement porteur » par coffrage de piliers ruinés et reconstruction de piliers barrages en béton.

**Photo 4 : Rétablissement de la portance par construction de piliers maçonnés**

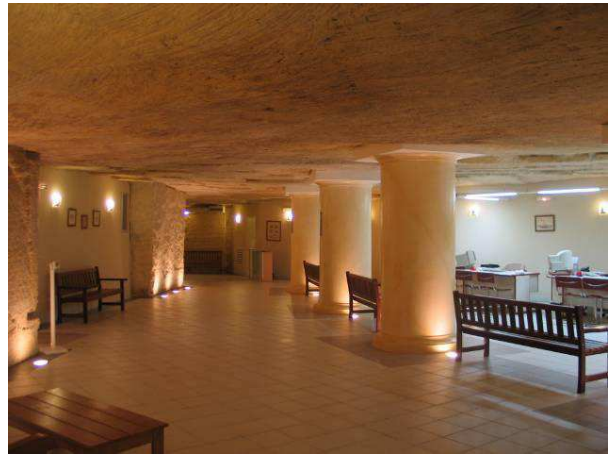
- remplacement d'un gros pilier en maçonnerie (réalisé par les anciens carriers) par quatre piliers cylindriques (photo 5) en béton alignés selon l'axe de plus grande portée ;

**Photo 5 : "Remplacement" d'anciens confortements par des piliers en béton, intégrés à l'architecture du centre thermal**

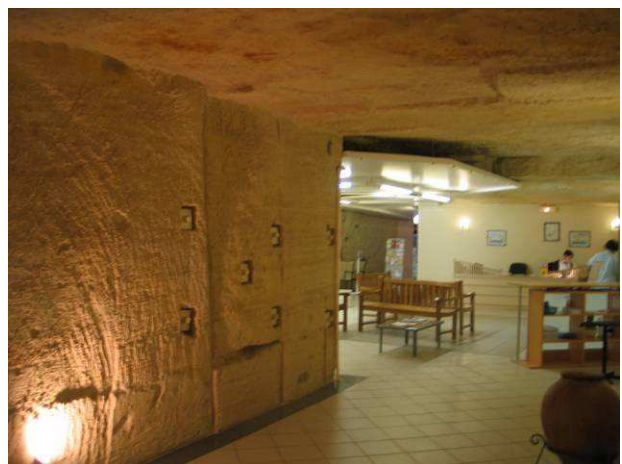
- incrustation des têtes de tirants dans le parement d'un pilier et réalisation de « faux plafonds » destinés à cacher un boulonnage systématique du toit et à drainer les eaux de percolation.

**Photo 7 : Entrée du site souterrain avec plafond drainant**

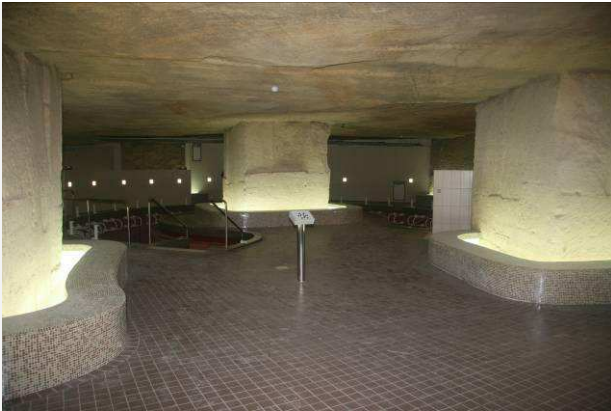
**Photo 9 : Mise en valeur de l'espace disponible**

- le confinement du milieu pour éviter que le public ne ressente la sensation de claustrophobie. Les aménagements ont donc été étudié en fonction du nombre de personnes présentes, des perspectives disponibles, de l'éclairage et en essayant de gagner au maximum sur la hauteur des salles ;
