AMENAGEMENT ET VALORISATION D'UNE ANCIENNE CARRIERE SOUTERRAINE – LES THERMES TROGLODYTIQUES DE JONZAC

DEVELOPMENT OF THE CAVE THERMAL BATH IN JONZAC

Jean-Marc WATELET, INERIS, France, jean-marc.watelet@ineris.fr

Georges FAVRE, Chaîne Thermale du Soleil, France, gfavre@chainethermale.fr

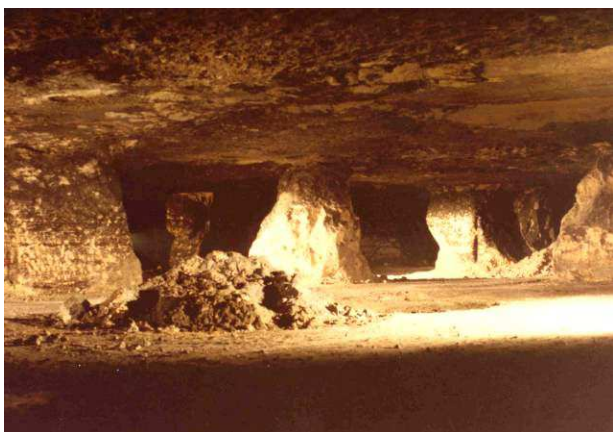
Photo 1: Aspect en 1985 de la carrière laissée en l'état

La carrière souterraine a abrité, durant la seconde guerre mondiale, un important dépôt d'explosif allemand qui a sauté fin 1944. Une bonne partie des désordres géotechniques observés peut d'ailleurs être imputée à ces explosions et éventuellement à l'incendie qui s'en est suivi dans les galeries.

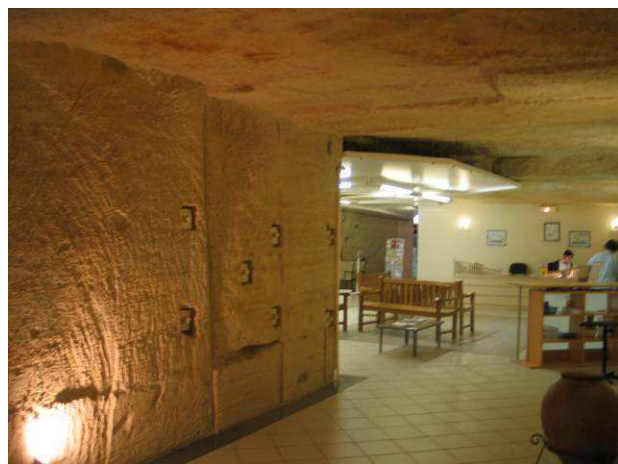
Photo 7 : Entrée du site souterrain avec plafond drainant

- incrustation des têtes de tirants dans le parement d'un pilier et réalisation de « faux plafonds » destinés à cacher un boulonnage systématique du toit et à drainer les eaux de percolation.
