Retour d'expérience du vieillissement de géosynthétiques de 15 ans d'âge

FEEDBACK FROM AGING OF 15 YEARS OLD GEOSYNTHETICS

H. BAROUDI Ph. FORNAGE A. THOUZEAU Ph. COTTOUR INERIS

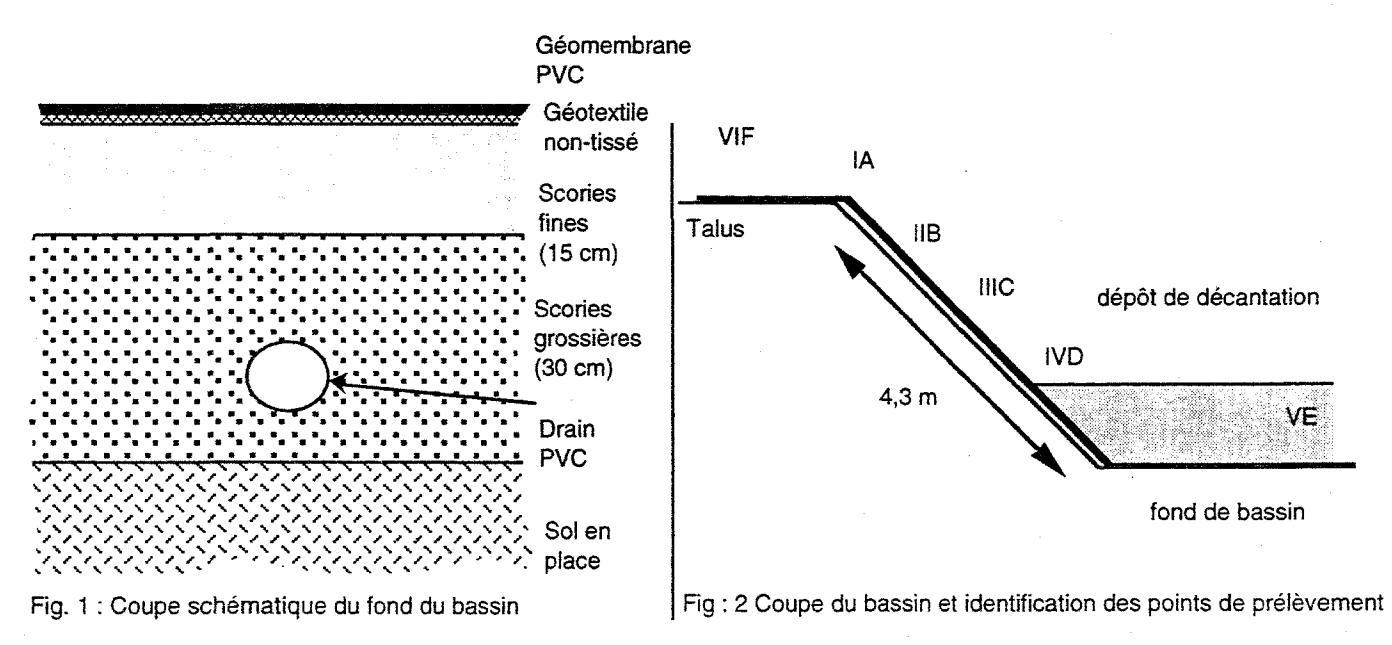
Des prélèvements d'échantillons solides ont été effectués au fond d'un des bassins en vue d'analyses au laboratoire (figure 2)

Ces analyses ont révélé la présence de divers composé (Cu, Ni, Pb, Ag, As, P, NH₄, CN, SO₄). Le pH est de l'ordre de 4,5.

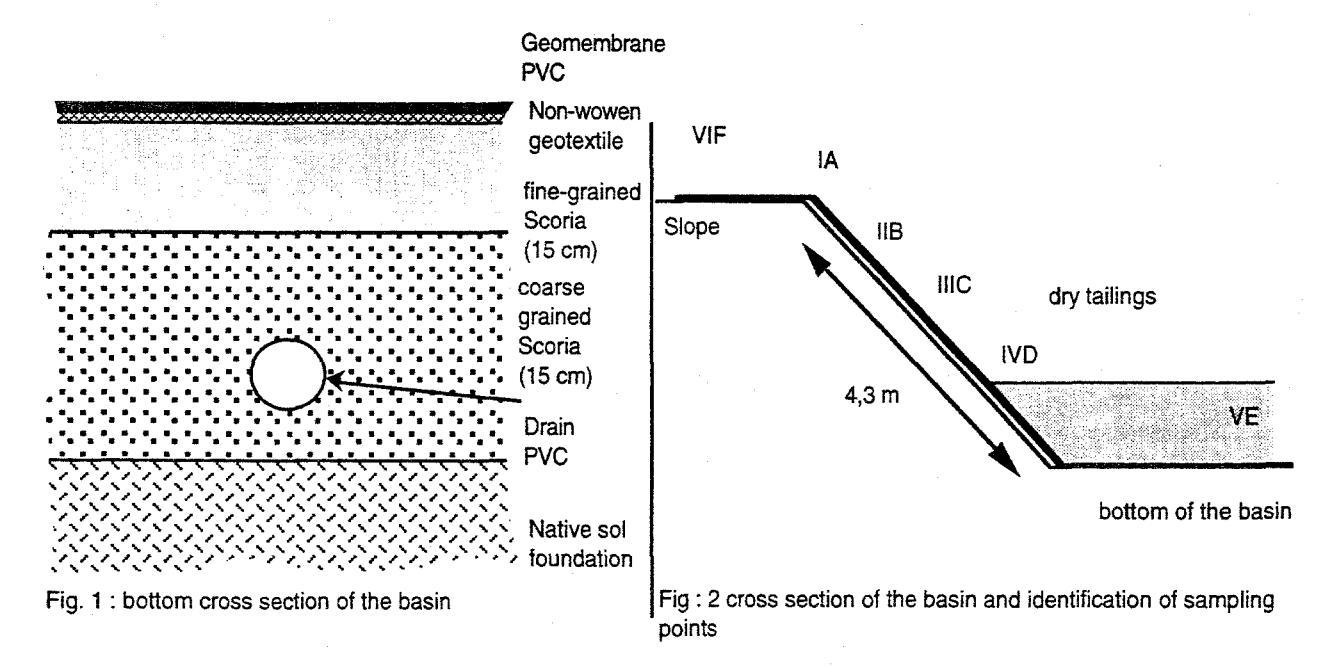
Samples have been removed from the site for laboratory analysis (fig.2).

The dry tailings in the basin contained different chemical products : C_U , N_i , P_b , A_g , A_s , P, NH_4^- , CN^- , $SO_4^{2^-}$, with a pH of 4,5.
