# AMENAGEMENT ET VALORISATION D'UNE ANCIENNE CARRIERE SOUTERRAINE – LES THERMES TROGLODYTIQUES DE JONZAC

## DEVELOPMENT OF THE CAVE THERMAL BATH IN JONZAC

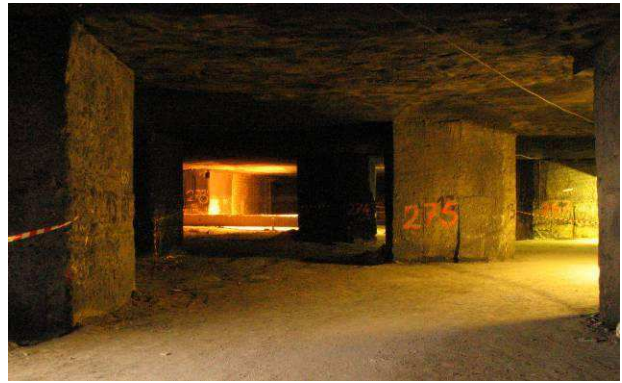
La qualité du banc de toit, exceptionnellement épais et massif sur plusieurs mètres d'épaisseur, a permis d'expliquer les grandes portées observées localement et la faible incidence apparente des grandes diaclases à caractère karstique.

Photo 2 : Secteur en bon état
