**SURVEILLANCE ET AUSCULTATION DU COMPORTEMENT GÉOTECHNIQUE DE
TALUS DE MINE À CIEL OUVERT INFLUENCÉS PAR DES TRAVAUX SOUTERRAINS
(application à la fosse Ste Marie)**

**OBSERVATION AND AUSCULTATION OF THE SLOPE GEOTECHNICAL BEHAVIOUR
OF OPEN CAST MINES INFLUENCED BY OLD UNDERGROUND MINING**

RESUME : Les flancs définitifs de l'exploitation à ciel ouvert des H.B.C.M, U.E Tarn, qui aura une profondeur finale de 300 mètres, ont été dimensionnés après une étude géotechnique classique prenant en compte les divers paramètres géomécaniques, hydrogéologiques, structuraux ainsi que la décohesion liée à l'influence d'anciens affaissements miniers. Cependant certains flancs d'exploitation influencés par la reprise d'affaissements miniers en liaison avec l'enfoncement de l'exploitation à ciel ouvert, présentent localement des configurations de risque de glissement biplanaire.

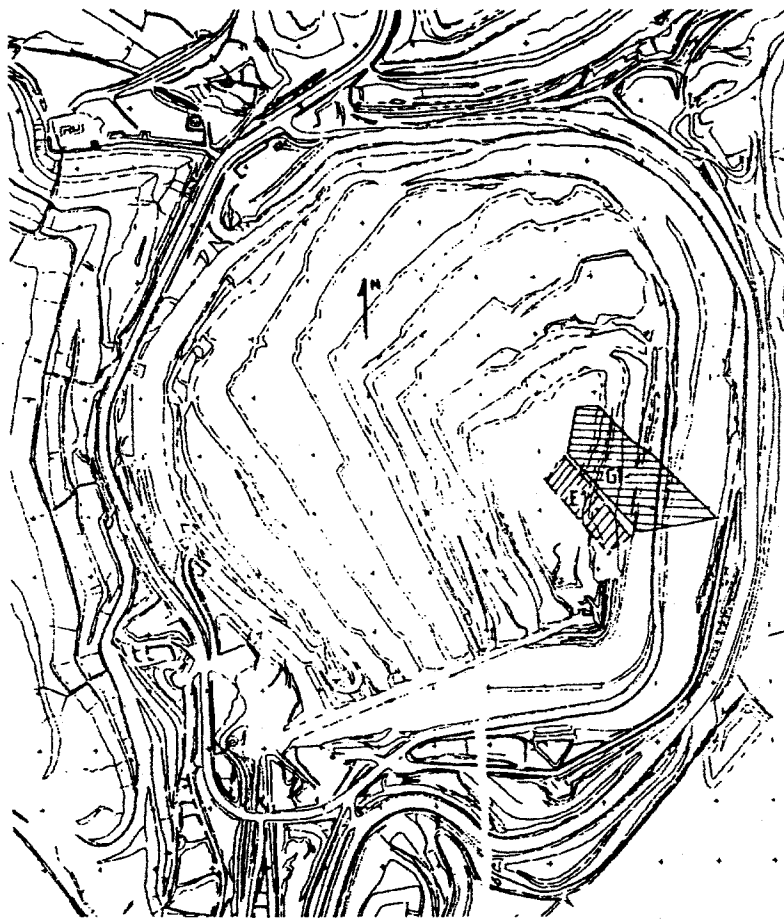
Les H.B.C.M. (Houillères du Bassin Centre Midi), Unité d'Exploitation du Tarn ont entrepris depuis 1985 l'exploitation à ciel ouvert de stots de protection de puits de l'ancienne exploitation souterraine du gisement de Carmaux (puits Ste Marie). La fosse ultime d'une profondeur de 300 mètres aura un diamètre de 1200 mètres en surface et 400 mètres au fond (figure 1).

Fig. 1 : Plan général de la fosse et localisation des panneaux E1 et G1 exploités
