## Renforcement et contrôle de parements dans une mine à ciel ouvert de charbon

Véronique Soukatchoff, D. Hantz, E. Mathieu, Yves Paquette. Renforcement et contrôle de parements dans une mine à ciel ouvert de charbon. 7. International Congress on Rock Mechanics (ICRM 1991), Sep 1991, Aix-la-Chapelle, Allemagne. pp.965-968. ineris-00971826

RENFORCEMENT ET CONTROLE DE PAREMENTS DANS UNE MINE A CIEL OUVERT DE CHARBON  
 REINFORCEMENT AND CONTROL OF FOOTWALL SLOPES IN AN OPEN PIT COAL MINE  
 VERSTÄRKUNG UND KONTROLLE VON STOSSER IM KOHLETAGEBAU

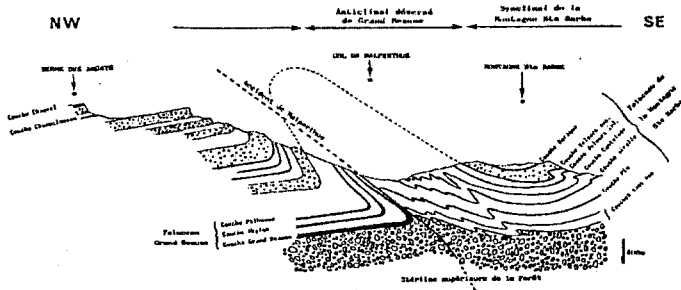
Fig. 2 : Coupe du site de Grand-Baume (d'après Delénin)

Le site de Grand-Baume est constitué de 4 fosses exploitées successivement suivant un axe Sud-Ouest; Nord-Est. Actuellement la fosse 4 est exploitée et les fosses 1 à 3 ont été remblayées. La direction SO-NE correspond à l'axe des principales structures géologiques du site (plis et failles chevauchantes). La disposition des talus de fosse par rapport à la structure est donc relativement similaire dans les différentes fosses; une coupe du site de Grand-baume est présenté à la figure 2.

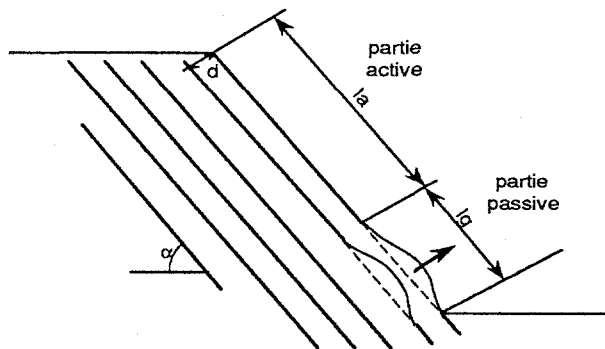
Fig. 3 : Mécanisme de glissement banc sur banc par flambage.

Dans les fosses 2 et 3, puis 4 des glissements superficiels (quelques mètres d'épaisseur) des bancs schisteux constituant le talus ouest ont été observés, en fin d'exploitation des fosses. Ce type de rupture banc sur banc a pu être observé dans d'autres mines au Canada ou en Espagne (Cavers D.S. & als 1986 et Serra de Renobales T., 1987). Un des mécanismes proposés pour expliquer ces phénomènes est le flambage : une partie active du banc exerce une force qui provoque le flambage d'une partie passive sous-jacente (figure 3).

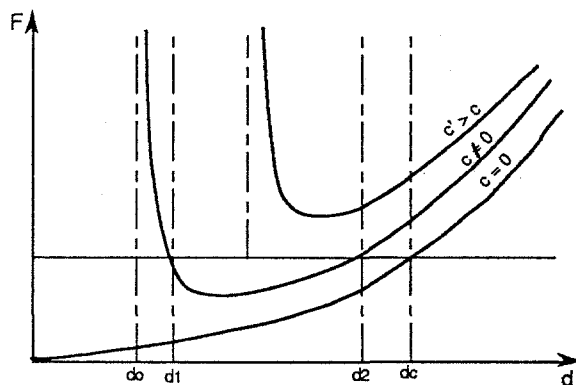
Fig. 4 : Variations du coefficient de sécurité en fonction de l'épaisseur du banc, pour différentes valeurs de cohésion

Les variations de  $F$  en fonction de l'épaisseur du banc sont relativement complexes. Pour une cohésion de joint non nulle, les autres paramètres étant fixés, cette fonction est décroissante, puis croissante (Hantz D., 1989). Elle présente donc un minimum et un intervalle  $[d_1, d_2]$  d'épaisseurs dans lequel le coefficient de sécurité peut être inférieur à 1. Pour une cohésion de joint nulle, en dessous d'une épaisseur critique  $d_c$ , il y a flambage (figure 4). Pour une épaisseur de banc donnée (les autres paramètres étant constants) il existe une hauteur critique  $H$  ( $H = L \sin \alpha$ ) au delà de laquelle la rupture est atteinte lors de l'approfondissement de la fosse.

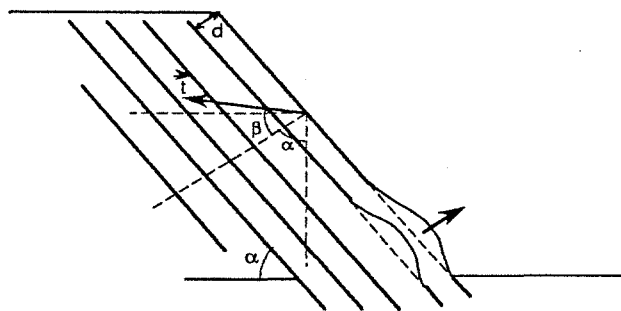
Fig. 5 : Position des boulons dans le talus

Nous avons considéré que des boulons renforçant ce talus travaillaient essentiellement en traction et exerçaient donc une force parallèle à leur orientation. Si  $\beta$  est l'angle d'un boulon par rapport à la normale au plan de glissement (figure 5), la valeur optimale de  $\beta$  est  $\pi/2 - \phi$ , ce qui correspond dans notre cas à des boulons montants inclinés de  $15^\circ$  sur l'horizontale. Pour des boulons horizontaux (plus faciles à mettre en place que des boulons montants), nous avons calculé que la force surfacique à appliquer sur la partie active pour empêcher le flambage est de  $16 \text{ kN/m}^2$ , dans l'hypothèse la plus défavorable. Si le renforcement est effectué à l'aide de 2 câbles de 250 kN de résistance ultime, par trou, pour un espacement verticale de 5 mètres, les ancrages

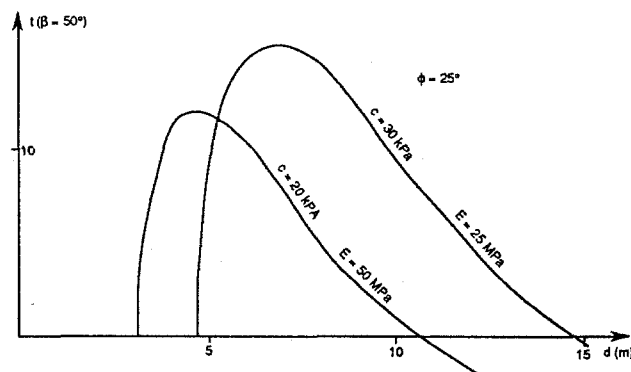
Fig. 6 : Force de renforcement nécessaire (en  $\text{kN/m}^2$ ) en fonction de la profondeur du plan de glissement pour des boulons horizontaux.

La force nécessaire au renforcement est croissante puis décroissante en fonction de la profondeur de glissement (figure 6) et passe par un maximum correspondant à l'épaisseur critique. Au delà de 14,5 mètres d'épaisseur de banc, le coefficient de sécurité devient supérieur à 1 et les bancs d'épaisseur supérieure sont donc considérés comme stable. Trois longueurs de boulons (16, 20 et 24 mètres) avaient été proposées pour tenir compte de la diminution de l'effort de renforcement nécessaire avec la profondeur et d'une longueur d'ancrage suffisante.

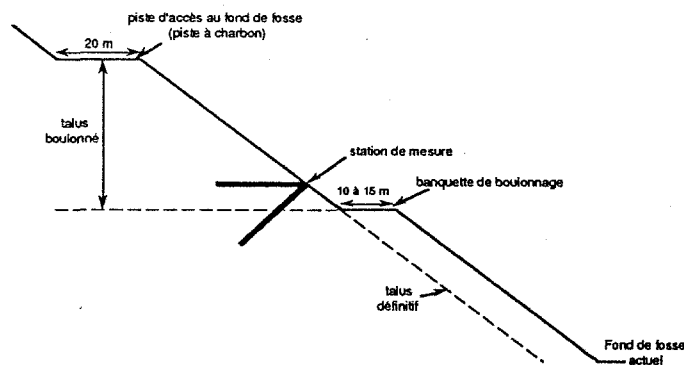
Fig. 7 : Coupe schématique du talus ouest.

Actuellement la fosse a une profondeur d'environ 80 mètres. Les 40 premiers mètres du flanc sont boulonnés (figure 7). Sous la banquette (d'une dizaine de mètres de large) servant d'accès pour le boulonnage, le talus n'a pas son profil définitif. Une station de mesure est située 6 mètres au-dessus de la banquette de boulonnage (figure 8), elle comprend :

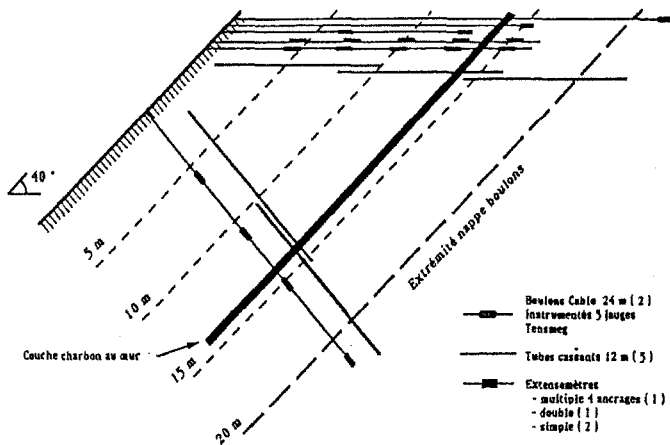
Fig. 8 : Station d'instrumentation

- 4 extensomètres à ancrage simple ou multiple;
- 5 tubes cassants résistifs;
- 2 boulons câbles équipés chacun de 5 jauges de déformation Tensmég (Choquet, 1988).

Ces appareils sont placés horizontalement ou inclinés à 45° vers le bas (c'est à dire perpendiculairement à la structure). Les mesures sont effectuées toutes les semaines.

La station a été installée dans la partie active du flambage. Elle devrait permettre de détecter à l'avance un éventuel phénomène d'instabilité, de localiser la profondeur des surfaces de glissement et d'aider à l'analyse du mécanisme. Compte tenu du faible approfondissement de la fosse, seuls des phénomènes de faible envergure ont été jusqu'à présent observés. Les tubes cassants sont intacts et il n'y a pas de mise en tension significative des câbles dans les boulons instrumentés. Une légère expansion des extensomètres horizontaux et inclinés : quelques dizaines de millimètres (20 mm maximum) pour les parties superficielles et quelques millimètres pour les plus profonds, a été constatée immédiatement après la mise en place des appareils. Les mesures varient peu actuellement et ne devraient pas évoluer tant que la zone sous la banquette de boulonnage, qui constitue une butée, restera en place.
