ATEX et installations industrielles : éléments de retour d'expérience issus d'une vingtaine d'années d'enquêtes après accidents

ATEX and industrial facilities : learning from experience based on 20 years of accident investigation

Mohamed BOUDALAA et Bruno DEBRAY

Institut National de l'Environnement Industriel et des Risques
Parc technologique Alata – 60550 Verneuil en Halatte

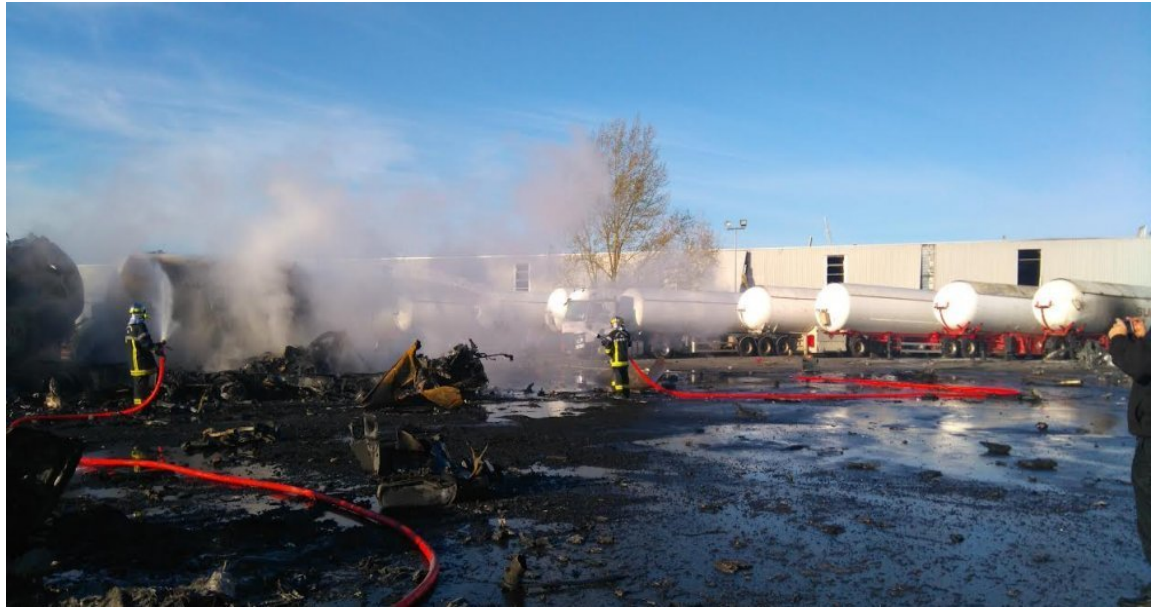
Cas 1 : Explosion de cinq citernes à Bassens : des morceaux de métal retrouvés à 800 mètres

Les faits se sont déroulés dans le hangar de l'entreprise CD Trans, spécialisée dans le transport d'hydrocarbures, de gaz liquéfié et de bouteilles de gaz.

Un incendie s'est déclaré vers 7h pour une raison encore inconnue dans un camion-citerne garé sur un parking de stockage de la société. Les flammes ont fait **exploser trois camions à 7h20, puis deux autres un quart d'heure plus tard**. Les citernes étaient vides mais contenaient encore probablement des gaz résiduels.

Des morceaux de citerne ont été projetés très loin. Ainsi, **une pièce de métal d'une soixantaine de kilos a été propulsée à environ 800 mètres dans le jardin d'une maison !** Trois habitations ont été touchées par des débris, sans faire de blessés, a indiqué le maire de Carbon-Blanc Alain Turby.

L'arrière du hangar en métal de l'entreprise voisine a été entièrement déformé sous l'effet de la chaleur.
